Tilstandsrapport

Enebolig

Alexander Kiellands vei 13, 1412
SOFIEMYR

Befaringsdato: 12.09.2025 **Rapportdato:** 22.09.2025 **Oppdragsnr.:** 22396-2002 **Referansenummer:** AZ2231

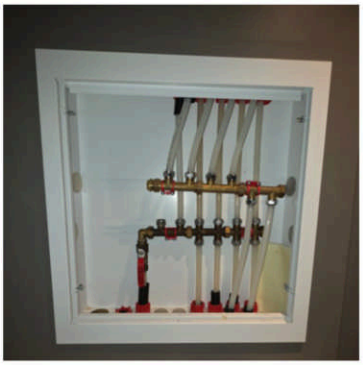
Plast (rør i rør). Det er besiktiget i vannskapet.

Årstall: 2023 **Kilde:** Eier

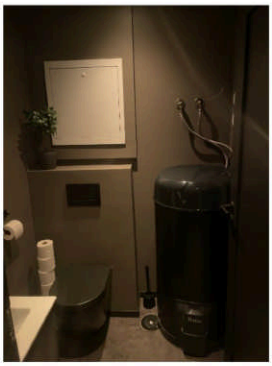
TG 1 Varmesentral

Leiligheten varmes opp av varmepumpe, elektriske panelovner, elektriske varmekabler i gulv i baderom og i entre/gang og vedovn i stuen.

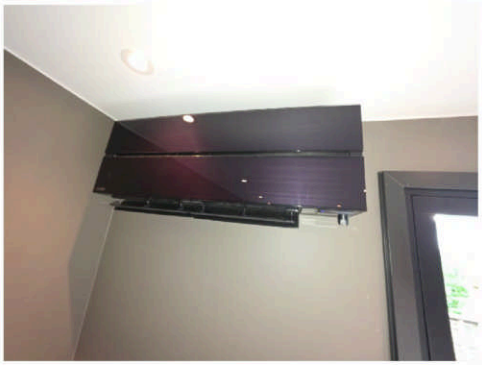
TG IU Andre installasjoner

Luft-Luft varmepumpe. Tilstand er ikke vurdert da det er utenfor takstmannen sitt fagområde.

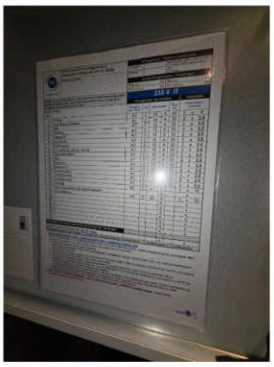
Generelt om anlegget

8. Er det tegn til at det har vært termiske skader (tegn på varmgang) på kabler, brytere, downlights, stikkontakter og elektrisk utstyr? Sjekk samtidig tilstanden på elektrisk tilkobling av varmtvannsbereder, jamfør eget punkt under varmtvannstank
   Nei
9. Er der synlig defekter på kabler eller er disse ikke tilstrekkelig festet?
   Nei

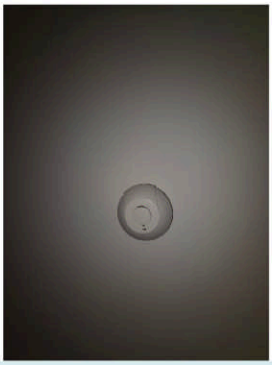
TG 0 Branntekniske forhold

1. Er det mangler for brannslukningsutstyr i boligen iht. forskriftskrav på søknadstidspunktet, men minst Byggeforskrift 1985?
   Nei
2. Er det skader på brannslokkingsutstyr eller er apparatet eldre enn 10 år?
   Nei
3. Er det mangler på røykvarsler i boligen iht. forskriftskrav på søknadstidspunktet, men minst Byggeforskrift 1985?
   Nei
4. Er det skader på røykvarslere?
   Nei
