PRIVATMEGLEREN
FREDRIKSTAD

STENHAMMERVEIEN 21

Tilstandsrapport

Rapport utført av PrivatMegleren Fredrikstad den 22.04.2026

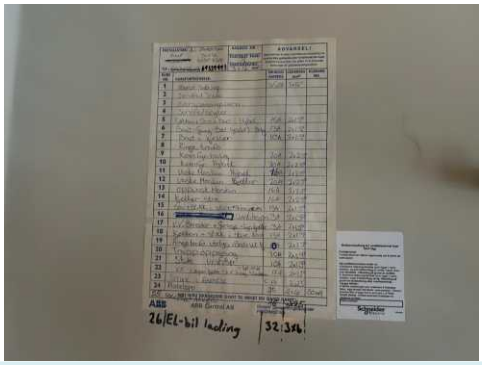
Inntak og sikringsskap

9. Er det tegn på at kabelinnføringer og hull i inntak og sikringsskap ikke er tette, så langt dette er mulig å sjekke uten å fjerne kapslinger?
   Nei

10. Finnes det kursfortegnelse, og er den i samsvar med antall sikringer?
    Ja

11. Foreta en helhetsvurdering av det elektriske anlegget, dets alder, allmenne tilstand og fare for liv og helse. Bør det elektriske anlegget ha en utvidet el-kontroll?
    Ja Dette er en forenklet kontroll begrenset til de spørsmål og undersøkelser som forskrift til avhendingslova (tryggere bolighandel) § 2-18 inneholder. Dette kan ikke sammenlignes med en kontroll utført av offentlig myndighet (Det lokale eltilsyn) eller registrert elektrovirksomhet, og en bygningssakkyndig har verken kompetanse eller lov til å foreta en slik kontroll. Tilstandsgraden er vurdert ut fra den forenklede og begrensede kontrollen som forskriften inneholder. El-anlegget kan ha feil og mangler som en slik forenklet undersøkelse ikke vil avdekke. Vær derfor oppmerksom på denne risikoen, og søk videre veiledning eller få en fullstendig kontroll utført av registrert elektrovirksomhet. På grunnlag av alder og tildstand anbefales det en el-sjekk av denne boligen ved salg.
