# STRANDPROMENADEN 114

# Tilstandsrapport

Andelsleilighet
Strandpromenaden 114, 1516 MOSS
MOSS kommune
gnr. 1, bnr. 1796
Andelsnummer 71

**Befaringsdato:** 20.11.2025 **Rapportdato:** 21.11.2025 **Oppdragsnr.:** 13784-4255 **Referansenummer:** OR1694

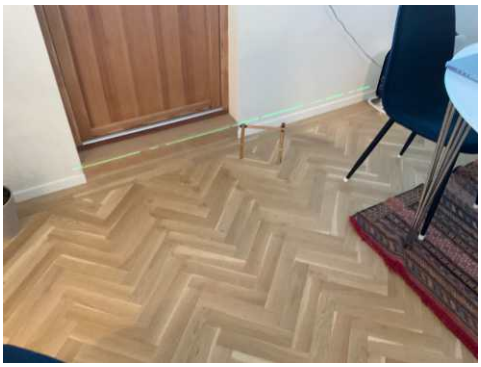
### TG 0 Overflater

På gulv er det overflater av parkett og fliser.
Veggoverflater av slettmalte flater og fliser.
I tak er det slettmalte flater.
