Tilstandsrapport

Leilighet i terrasseblokk
Tollef Gravs vei 89 C, 1358 JAR
BÆRUM kommune
gnr. 20, bnr. 1140, snr. 161

Befaringsdato: 30.09.2025 **Rapportdato:** 02.10.2025 **Oppdragsnr.:** 12901-1753 **Referansenummer:** WB1587

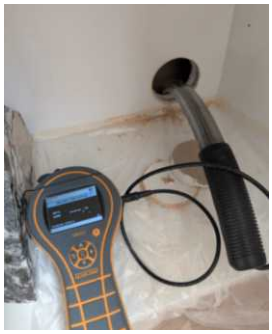
3. ETASJE > BAD

Rommet har innredning med nedfelt servant, veggmontert toalett og dusjvegger/hjørne.
Det er mindre riss i vasken. Kun kosmetisk avvik og ingen umiddelbare tiltak nødvendig.

TG 1 **Ventilasjon**

Det er elektrisk styrt vifte.

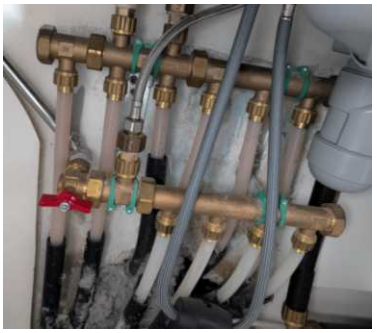
Vurdering av avvik:
• Det er rundt sluk påvist en ikke-fagmessig utførelse av membran/tettesjikt/klemring.

Membranmansjetten er en filtmansjett som krever oversmøring av membran, noe som ikke kan konstateres her. Det er ikke fremvist dokumentasjon for membran på vaskerom.
Vannrør kommer ut av veggen under vasken (våt sone) uten tettesjikt rundt rørgjennomføringer.

Feil montering av sluk og klemring øker risikoen for at fukt trekker ut i konstruksjonen ved lekkasje og kan føre til skader.
Løsningen/utførelsen rundt rørgjennomføringer i veggen gir fare for fukt inn i konstruksjoner ved en lekkasje.

Ingen tiltak nødvendig med hensyn til bruken av rommet, men vær klar over risikoen ved en lekkasje. For å sikre rommet for lekkasjer må det gjennomføres tiltak.
