Tilstandsrapport

Enebolig
Kjørbekkvegen 13B , 3735 SKIEN
SKIEN kommune
gnr. 220, bnr. 1392

Befaringsdato: 23.09.2025 **Rapportdato:** 12.01.2026 **Oppdragsnr.:** 12956-2228 **Referansenummer:** XT9103

Autorisert foretak: Takstforum Telemark AS **Sertifisert Takstingeniør:** Tor André Strøm

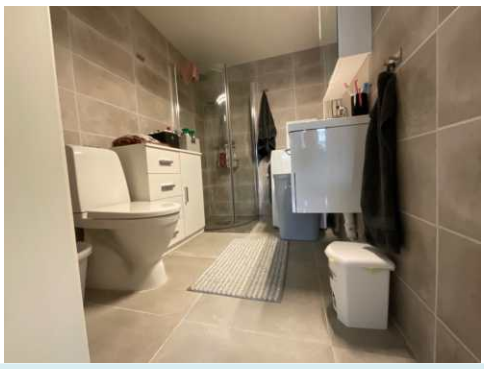
KJELLER > VASKEROM

TG 0 Tilliggende konstruksjoner våtrom

Hulltaking er ikke foretatt da det ikke er fysisk mulig pga. tilliggende konstruksjoner.
Det ble ved bruk av fuktindikator ikke registrert unormale fuktvariasjoner.
