MAUDS VEI 64

Tilstandsrapport

Mauds vei 64, 4633

Befaringsdato: 14.04.2026 **Rapportdato:** 27.04.2026 **Oppdragsnr.:** 15166-1600 **Eiendomsverdi ref nr:** RJ1268

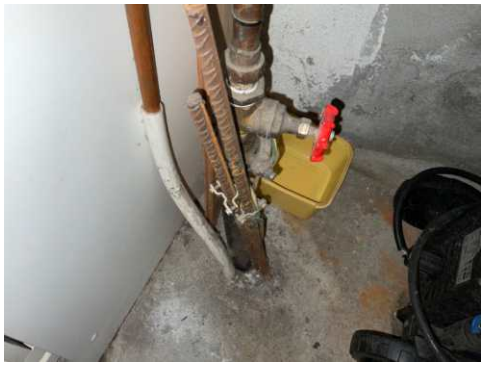
TG 2 Utvendige vann- og avløpsledninger

Ikke synlig eller merkbar lekkasjer i vann og avløpsrør.

• Det er ikke behov for utbedringstiltak siden anlegget fungerer i dag, men ut ifra alder kan skader plutselig oppstå på eldre anlegg.
