FRØYS VEI 20

Tilstandsrapport

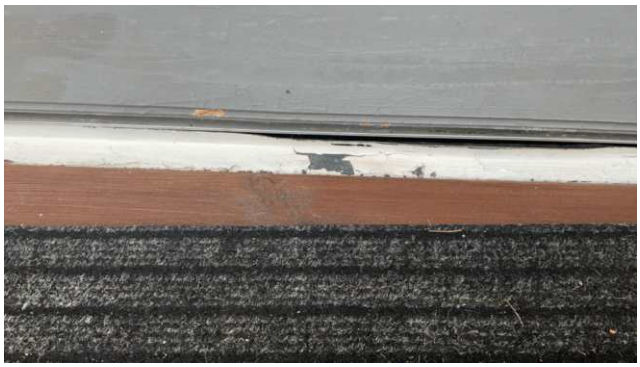
Bygningen har malt hovedytterdør.

Vurdering av avvik:
• Det er påvist avvik rundt innsettingsdetaljer.
• Det er avvik:

Dørbladet har noen mindre skader i underkant, disse er ikke overflatebehandlet.
Beslag under dør er ikke riktig montert.

Konsekvens/tiltak
• Tiltak:

Skader på dør anbefales overflatebehandlet, for å hindre fukt inntrenging i dørbladet.
Beslag må monteres riktig for å lukke avviket og hindre fukt inntregning.
TG2 på bakgrunn av følgende.
