Tilstandsrapport

Munkerekkveien 52 , 3128 NØTTERØY

Befaringsdato: 06.10.2025 **Rapportdato:** 29.10.2025 **Oppdragsnr.:** 21041-2717 **Referansenummer:** PU2088

Autorisert foretak: Onsrud Taksering AS

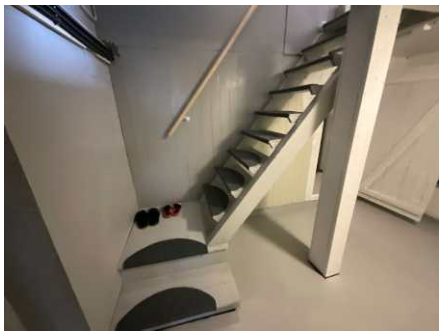
TG 2 Innvendige trapper - 2

Vurdering av avvik:
• Det er avvik:

Krypkjeller er en risikokonstruksjon med økt fare for skader

TG settes utifra alder og risiko

Hold jevnlig oppsyn med konstruksjoner.
