PRIVATMEGLEREN
ARENDAL

STEINDALEN 2

Tilstandsrapport

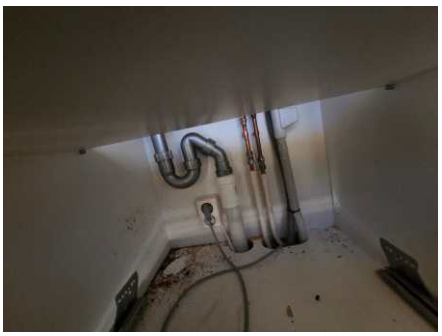
TG 2 Overflater og innredning

Kjøkkenet har innredning med glatte fronter. Benkeplaten er av laminat.

Vurdering av avvik:
• Det er påvist skader på overflater/kjøkkeninnredning utover normal slitasjegrad.
