BEVERVEIEN 25

Tilstandsrapport

Beverveien 25, 0596 OSLO
OSLO kommune
gnr. 89, bnr. 14
Andelsnummer 150

Befaringsdato: 01.10.2025 **Rapportdato:** 02.10.2025 **Oppdragsnr.:** 12309-25256 **Referansenummer:** RL1967

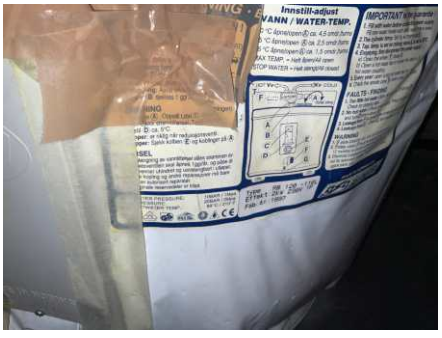
TG 2 Varmtvannstank

Varmtvann fra bereder plassert i bod.
Volum: 120 Liter.
Produksjonsår. 1997.

Berederen er tilknyttet strømnettet med stikkontakt.

Tilstandsgrad er satt ut fra en helhetlig vurdering samt alder på bereder.

Vurdering av avvik:
• Det er påvist at varmtvannstank er over 20 år

Konsekvens/tiltak
• Det er ikke behov for utbedringstiltak siden tanken fungerer i dag, men ut ifra alder kan skader plutselig oppstå på eldre tanker.

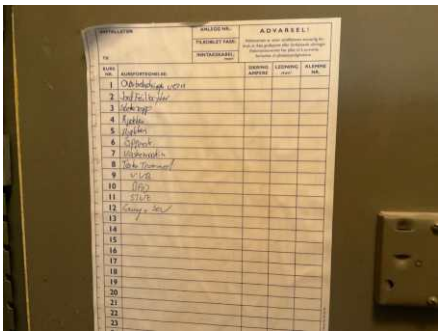
Sikringsskap i bod har fordelingskurser med automatsikringer, hovedsikring og selvavlesende strømmåler.

Det foreligger ikke samsvarserklæringer for tidligere arbeider utført på det elektriske anlegget i regi av tidligere eiere.
Selger har ikke informasjon om hva som eventuelt er utført og hvem som eventuelt har utført tidligere arbeider.
En kan derfor ikke vite om tidligere arbeidene på el-anlegget er utført i henhold til de regler som gjelder for el-anlegg eller om det kan foreligge feil ved anlegget.

Det anbefales derfor at det gjennomføres en EL-kontroll i boligen, av anlegget i sin helhet eller deler av det.
EL-kontroll er en grundigere og mer omfattende kontroll av EL-anlegg enn kun tilsyn.

I henhold til gjeldende forskrift og standard må alle eventuelle avvik, store og små, utbedres for å oppnå TG1 på det elektriske anlegget.
Det påpekes at dette kun er en anbefaling.
