VALLEVEIEN 664B

Tilstandsrapport

EIERSKIFTERAPPORT™

Del av tomannsbolig
Valleveien 664
3967 Stathelle

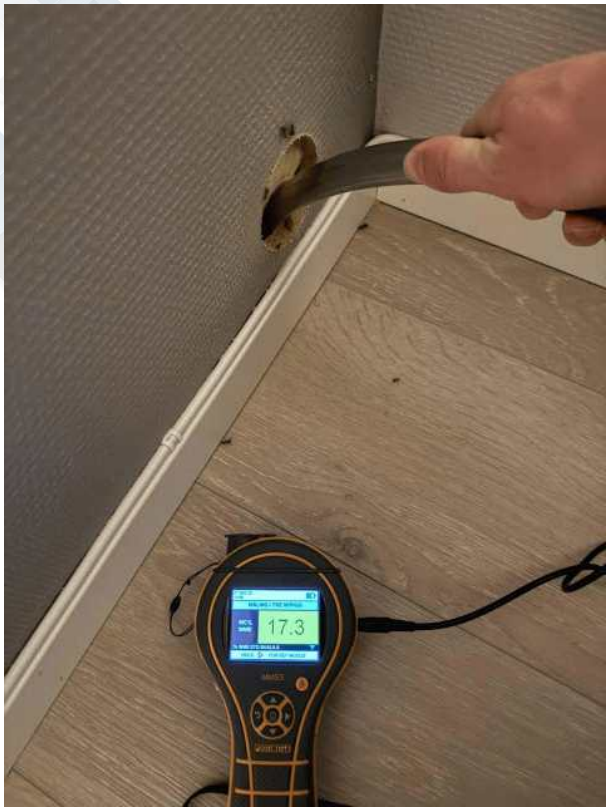
Vinylbelegg fungerer som membran og er trolig fra tilbyggets byggeår.
Sluk og klemring av plast, ingen synlig belegg under klemring.
Det ble ikke avdekket skader eller synlige svekkelser ved vinylbelegget, men en bør være oppmerksom på at vinylbelegg er en bygningsdel som har en forventet tid for utskifting.

Det er foretatt hulltaking og fuktmåling i tilstøtende vegg til våtsone hvor det ble målt forhøyede fuktverdier på (17–19 vekt-%). Dette overskrider normalt fuktinnhold i treverk (typisk ?16 vekt-%) og indikerer mulig fuktopptak over tid. Under boring kom det ut en betydelig mengde skogsmaur, noe som indikerer at forholdene i konstruksjonen er gunstige for insektsangrep. Det er ikke kjent hva som er årsaken til fukten. Det anbefales å få gjennomført en grundigere undersøkelse for å avdekke årsaken til fuktinntrengningen og omfanget av skader. Det bør utføres tiltak for å fjerne eller stoppe fuktkilden og eventuelt tørke ut konstruksjonen. Skadedyrfirma bør kontaktes for vurdering og eventuell bekjempelse av maur. Videre bør det vurderes åpning av konstruksjonen for å kontrollere for skjulte skader og sikre tilstrekkelig uttørking og reparasjon. Hjemmelshaver opplyser om at det ble kontaktet skadedyrfirma og det ble foretatt skadeforebyggende tiltak.

TG2 vurderes da belegget har passert forventet levetid og det ble avdekket forhøyede fuktverdier i tilstøtende vegg for våtsonen.
