PRIVATMEGLEREN
FREDRIKSTAD

SOFUS SØRENSENS VEI 5

Tilstandsrapport

Sofus Sørensens vei 5, 1671 KRÅKERØY

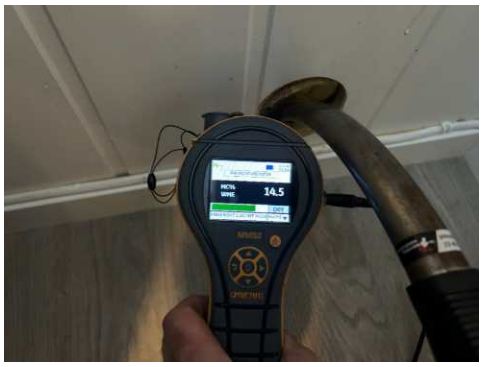
Det er tatt hull i vegg.
Det er målt etter fukt i treverk med Protimeter fuktindikator med hammerelektrode med fuktprosent på 14%

• Det er avvik:

Det er utforede vegger i U.etg. Dette er en risikokonstruksjon. Mulig skjult svikt.
Selv om det ikke er forhøyede verdier i treverk er det noe fukt i kjeller yttervegg synlig fra bod.

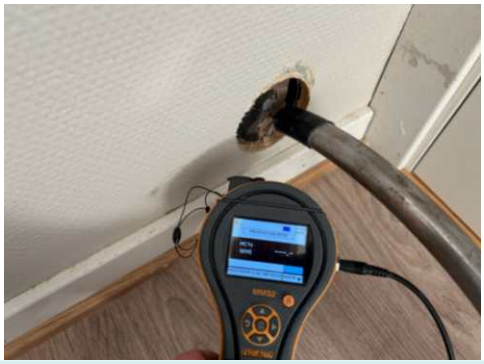
2.ETASJE > BAD

TG 0 Tilliggende konstruksjoner våtrom

Det er målt etter fukt med Protimeter fuktindikator med hammerelektrode.
Protimeter fuktindikator kan ikke måle fuktprosent under 6,8%. Målinger her er under dette og fuktmåling har gode lave verdier.
