Tilstandsrapport

Rekkehus

Bankveien 16C , 1580 RYGGE

gnr. 151, bnr. 77, snr. 3

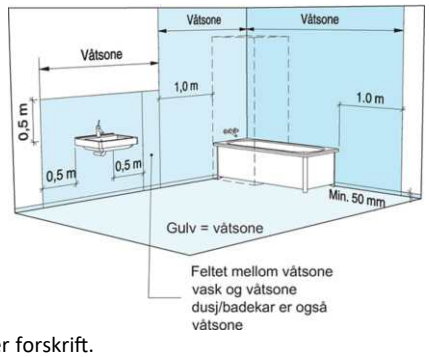
TG 2 Overflater vegger og himling

Veggene har fliser.
Taket har himlingsplater.

Vurdering av avvik:
• Det er vindu/dør med ikke fuktbestandige materialer i våtsonen (ved vask, dusj, badekar, osv.), løsningen eller byggematerialet er uegnet.

Anbefalt tiltak:
Fuktsikring av vinduer vil i hovedtrekk bestå av at veggmembranen er ført helt ut på karm/utføring og alle åpninger og sammenføyninger er fylt med fugemasse.
Til overflatebehandling bør alkydbasert maling være benyttet.
