Tilstandsrapport

Enebolig
Kastanjeveien 35, 3151 TOLVSRØD
TØNSBERG kommune
gnr. 148, bnr. 116

Befaringsdato: 21.10.2025 **Rapportdato:** 10.11.2025 **Oppdragsnr.:** 21609-1604 **Referansenummer:** KP4670

Autorisert foretak: Holmane AS **Sertifisert Takstingeniør:** Stian Barth

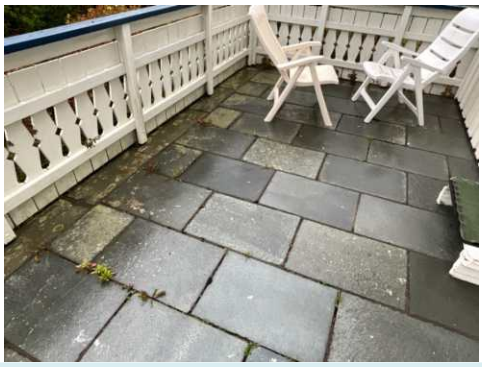
Tradisjonell uteplass, bygget i betong med skiferfliser, rekkverk av tre.

Vurdering av avvik:
• Rekkverket er for lavt i forhold til dagens krav til rekkverkshøyder.
• Det er påvist andre avvik:

Rekkverk fremstår med ett oppgradering/vedlikeholdsbehov.
Det er påvis flere løse fliser og flisfuger.
