PRIVATMEGLEREN
FREDRIKSTAD

HUSEBYVEIEN 27

Tilstandsrapport

Husebyveien 27, 1623 GRESSVIK

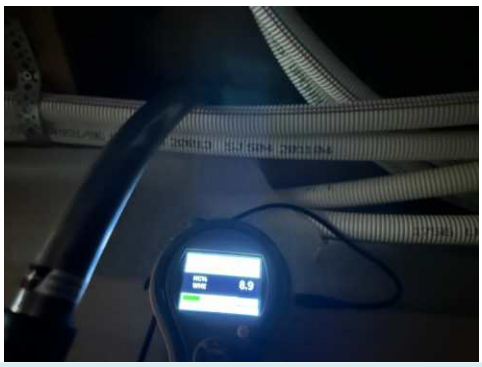
1.ETASJE > BAD

TG 1 Ventilasjon

Mekanisk luftbehandling med vifte i vegg.
