PRIVATMEGLEREN
TELEMARK

BERGSBYGDAVEGEN 245

Tilstandsrapport

Bergsbygdavegen 245, 3949
PORSGRUNN

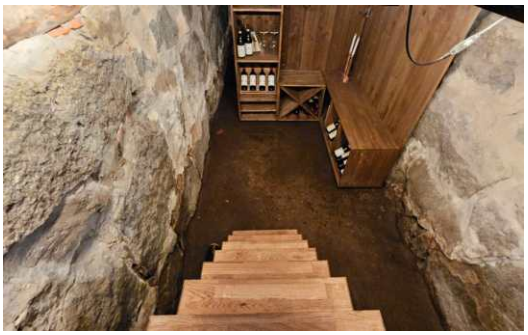
Bygningen har krypkjeller under trebjelkelag og stubbegulv.

Vurdering av avvik:
• Det er påvist synlig vann i krypkjeller eller synlige tegn på innsig av vann i krypkjeller.

Dette har en direkte konsekvens av dreneringen.

Konsekvens/tiltak
• Ytterligere undersøkelser må foretas for å få kartlagt tilstanden og omfanget på eventuelle skader.

Kostnadsestimatet settes for en slik undersøkelse og ikke for å lukke avviket.

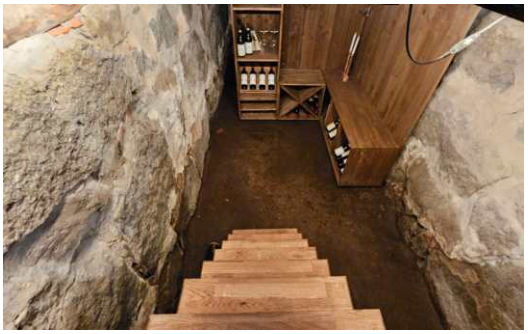
TG 3 Fuktsikring og drenering - Opprinnelig del

Dreneringen er fra 1889.

Vurdering av avvik:

• Dreneringen er utilstrekkelig og har idag begrenset effekt.
