TILSTANDSRAPPORT

Bygningsteknisk gjennomgang

LILLOE-OLSENS VEI 20, 0489 OSLO

Gnr: 73 Bnr: 347 0301 Oslo kommune.
Selveier tomannsbolig

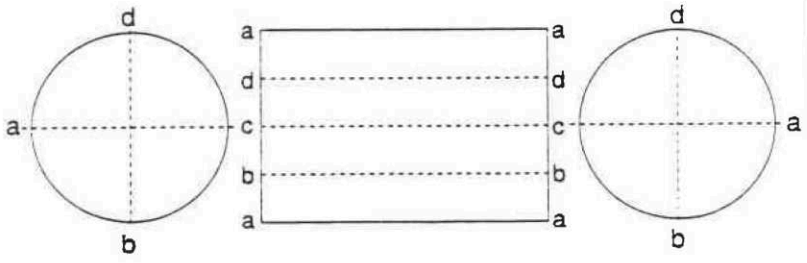
SKADE STÅLTANK

TANKENS TILSTAND:

Dårlig: ☐ Hull: ☒

Er det foretatt tetthetsprøving av tanken? Nei
