Tilstandsrapport

Enebolig
Heerveien 17, 1445 DRØBAK
FROGN kommune
gnr. 63, bnr. 68

Befaringsdato: 29.10.2025 **Rapportdato:** 04.11.2025 **Oppdragsnr.:** 22396-2109 **Referansenummer:** PL1995

Autorisert foretak: Stavern Taksering AS **Sertifisert Takstingeniør:** Rune Larsen **Vår ref:** Benjamin Schrøder PM Ski/ Ås

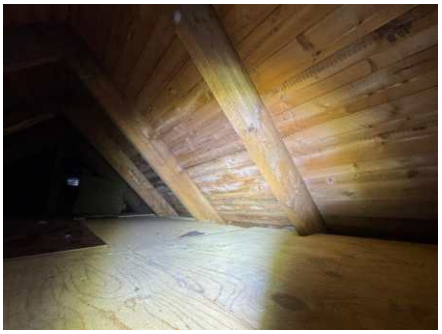
Vurdering av avvik:
• Det er begrenset/dårlig ventilering av takkonstruksjonen.
• Det er avvik:

Det er observert spor etter hvit muggsopp i takkonstruksjonen.

Det bør iverksettes tiltak for å forbedre ventileringen av takkonstruksjonen, samt fjerne og utbedre områder med muggsopp.
Konsekvensen av manglende utbedring er økt risiko for fuktskader, råte og forverring av inneklimaet.
