Tilstandsrapport

Enebolig
Rådyrveien 35, 1413 TÅRNÅSEN
NORDRE FOLLO kommune
gnr. 240, bnr. 518

Befaringsdato: 21.05.2026 **Rapportdato:** 02.06.2026 **Oppdragsnr.:** 10929-2112 **Eiendomsverdi ref nr:** RE8419

Autorisert foretak: Follotakstmann Stein Haugen **Sertifisert Takstingeniør:** Stein Haugen

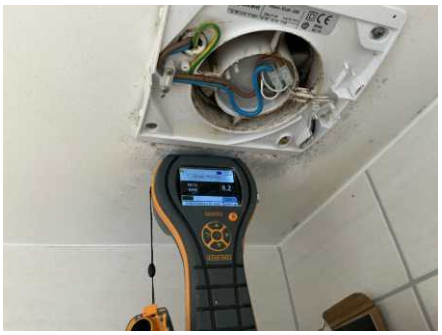
• Det er påvist tegn til fuktskader i overflater.

Rundt avtrekksvifte i taket er det tegn på fukt. Dette kan komme kondens, i vinterhalvåret, rundt avtrekksrør på loftet.

• Påviste fuktskader kan føre til muggvekst over tid, noe som kan påvirke inneklimaet. Dersom skadene utvikler seg, kan dette svekke bygningens konstruksjon og medføre større skader på tilstøtende konstruksjoner.
