POSTDAMVEIEN 2J

Tilstandsrapport

Rapport utført av PrivatMegleren Panorama den 14.11.2025

Postdamveien 2 J, 1164 OSLO

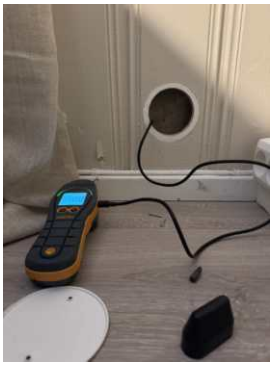
Det er utført hulltaking i panel i kjellerstuen ut mot forsiden. Det er utført fuktmåling med pigger i treverk med Protimeter Surveymaster og visuelt sett og luktet etter fukt/misfarging/mugglukt. Det måles noe lave verdier i bunnsvill, men innenfor det som kan kategoriseres som tørt.

Man kan kategorisere fuktmåling i fem: Tørt, akseptabelt, fuktig, meget fuktig og vått. Denne målingen legger seg på tørt.

Det er også utført fuktsøk på overflater i boder direkte på murflater. Det er noe små utslag på den nederste delen av veggene med avtagende utslag oppover veggen. Det observeres ikke avflasset maling eller andre indikatorer på skade på murflater.

Det er avdekket noen forhøyede verdier på fuktsøk på flater og måling i tre. Det er ikke høye verdier på denne målingen, men forhold kan endre seg med årstid, temperatur og nedbør og med byggets alder er det viktig å være klar over at fukt kan forekomme.

Fuktmåling i treverk i hull i kjellervegg.

Kjellerrom er generelt en risikokonstruksjon og man bør følge med på om det oppstår misfarging etc på vegger og gulv. Ved eventuelt å kle inn vegger med gipsplater, panel etc. mister man muligheten til enkelt å inspisere. God ventilering i kombinasjon med oppvarming er med på å holde kjellere tørre. I tillegg må drenering og fuktsikring utvendig være i orden. Hvis maling begynner å flasse av veggen vil dette være en indikator på fukt.
