TOVEIEN 11

Tilstandsrapport

Toveien 11, 1407 VINTERBRO

Selveier enebolig på selveiertomt, bygget i 1964

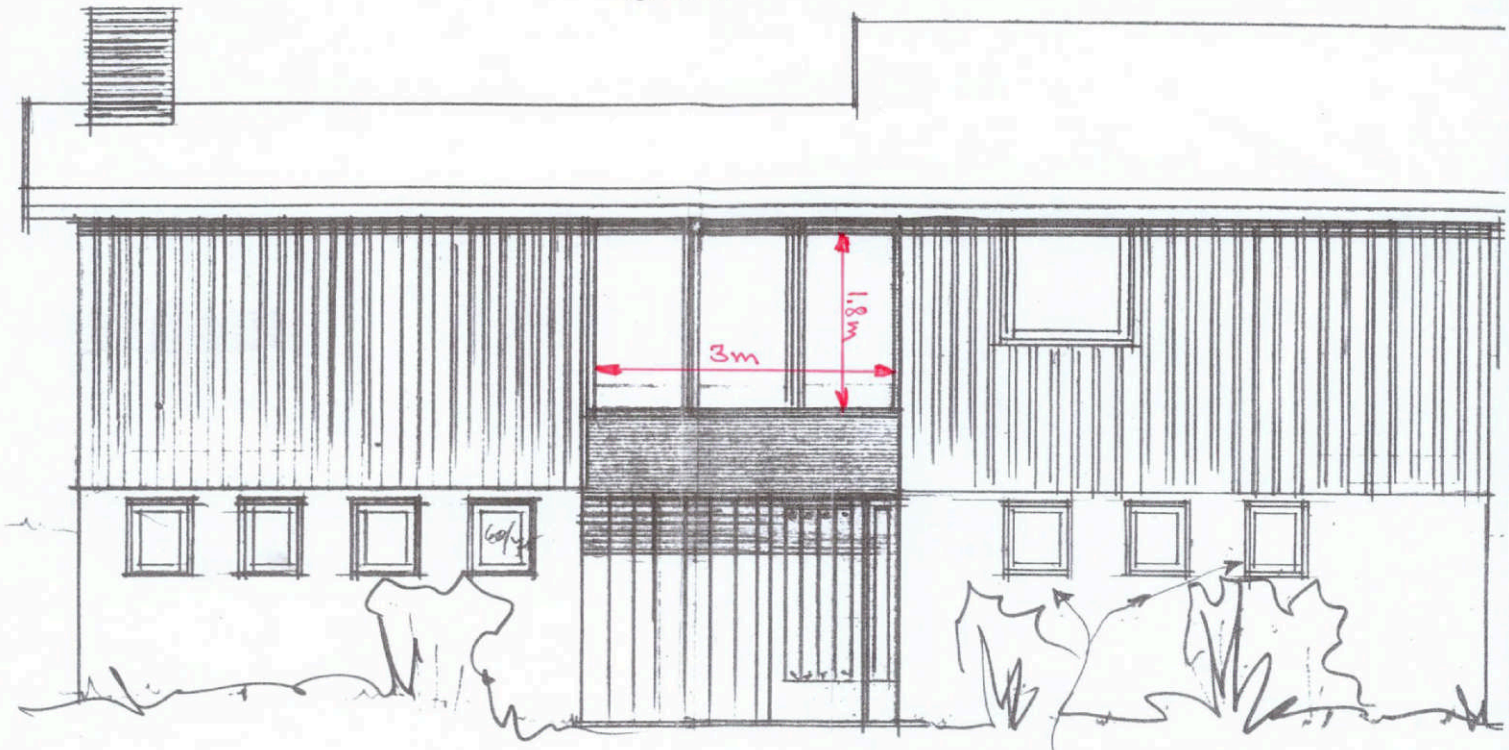
TOMANNSBOLIG	MÅL: 1:50	05.10.6.4.68
REGNSKAP WROLDSEN	OLA-PETTER HJORTH ARKITEKT M.N.A.L. H SLOTTSGT 4 94 48 93	BL: 10
FASADE SYD-ØST

FASADE SYD-ØST:
Fasade-endring: 3 høye vinduer (nå B - C - D) endres til samme høyde som eksisterende vindu på samme vegg (merket A på tegningen)
Eksisterende liggende panel under vinduene økes til nye vinduer.
