PRIVATMEGLEREN
LARVIK

RUGDEVEIEN 5

Tilstandsrapport

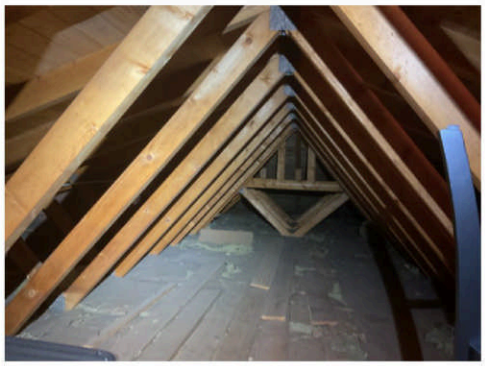
TG 2 Takkonstruksjon/Loft

Takkonstruksjon med W-takstoler i tre.

Vurdering av avvik:
• Det er begrenset/dårlig ventilering av takkonstruksjonen.

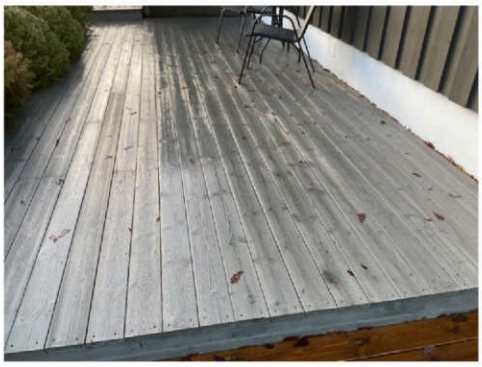
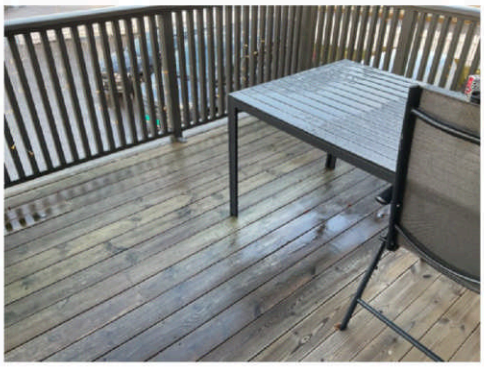
- Rekkverket er for lavt i forhold til dagens krav til rekkverkshøyder.
- Konstruksjonene har skjevheter.

Rekkverkshøyde på terrasse og balkong ble målt til 99 cm.
Det ble registrert noe skjevheter på platting.

Dagens krav til rekkverkshøyde er 100 cm.
Årsak til skjevheter bør undersøkes nærmere. Fundamenter er ikke tilgjengelige for inspeksjon.

- Det er ikke krav om utbedring av rekkverkshøyde opp til dagens forskriftskrav.
- Lokal utbedring må utføres.

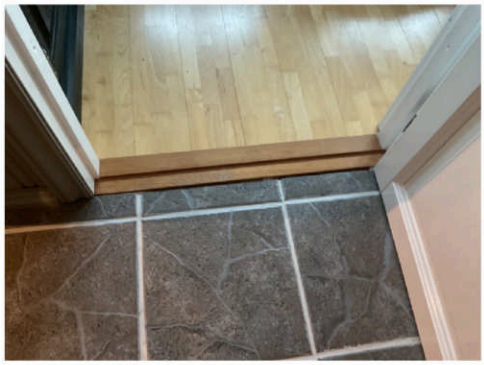
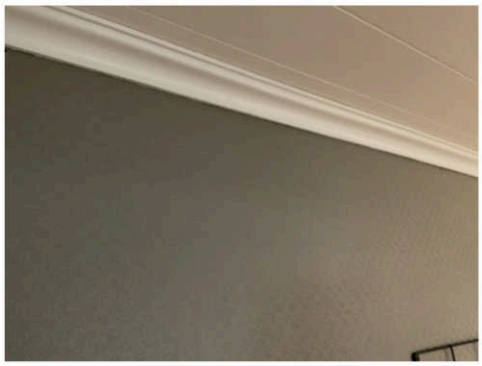
TG 1 Overflater

Innvendige gulvoverflater bestående av parkett, laminat, betong og fliser. Innvendige veggoverflater bestående av tapet, malt panel og malte plater. Himlinger bestående av malte plater og panel.

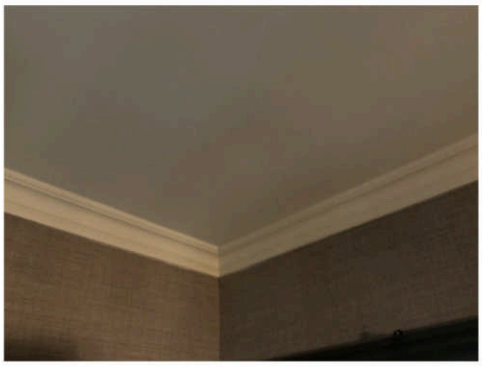
TG 2 Etasjeskille/gulv mot grunn

Etasjeskille i trebjelkelag. Støpt gulv i underetasje.

Vurdering av avvik:
• Målt høydeforskjell på mellom 10 - 20 mm innenfor en lengde på 2 meter. Tilstandsgrad 2 gis med bakgrunn i standardens krav til godkjente måleavvik.

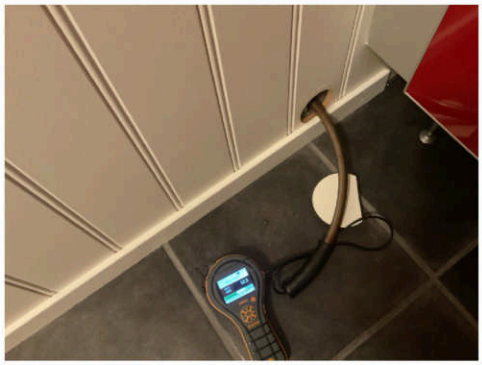
Det er malt panel, mur på vegger i underetasje og gulv med fliser og betonggulv.
Hulltaking er foretatt uten å påvise unormale forhold.
Hulltaking er foretatt på vaskerom .

Vurdering av avvik:
• Det er avvik:

Det ble registrert utslag på fuktmåler ved måling av stæpt gulv i boder i underetasje noe som er naturlig på eldre boliger hvor det støpt gulv rett på grunn uten plast, jordfukt vil da presse mot gulv og gi utslag på fuktmåler.

Det påviste fuktnivå gir grunn til å overvåke konstruksjonen jevnlig for å se utvikling over tid, og eventuelt foreta tiltak for å unngå fuktskader.
Det er utforede vegger og oppforede gulv i kjeller. Det må sies at dette i utgangspunktet er en risikokonstruksjon.

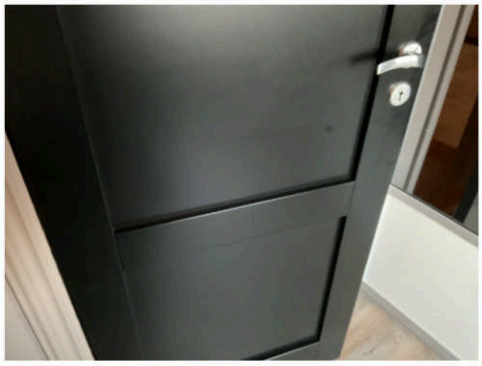
TG 1 Innvendige dører

Innvendig har boligen malte fyllingsdører.

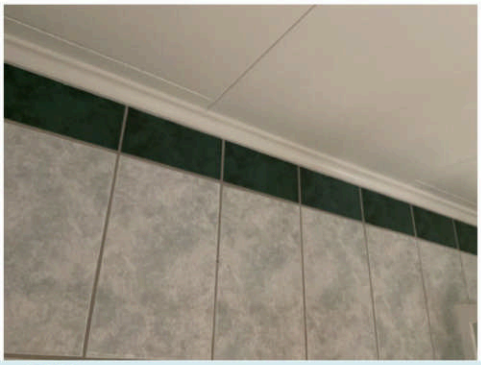
TG 2 Overflater vegger og himling

Flis på vegger og malte plater i himling.

Vurdering av avvik:
• Det er avvik:

Vegger på bad gis tilstandsgrad 2 på bakgrunn av alder og at mer en halvparten av forventet levetid på fuktsikring og fliser betraktes som oppbrukt.

Det er viktig å merke seg at levetiden til en membran varierer basert på kvalitet, installasjon og bruk. Eldre membraner kan bli sprø og sprekke opp, noe som fører til at de mister sin vanntettende funksjon. Dette kan resultere i vannlekkasjer gjennom vegger og gulv og fuktskader. Oppgradering av bad må regnes med.

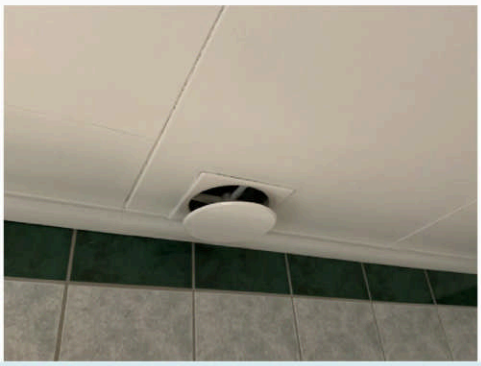
TG 2 **Ventilasjon**

Det er naturlig ventilering.

Vurdering av avvik:
• Rommet har kun naturlig ventilasjon.

Dårlig ventilasjon på et våtrom kan føre til alvorlige konsekvenser som fuktskader og muggvekst.

Konsekvens/tiltak
• Elektrisk avtrekksvifte bør monteres for å lukke avviket.

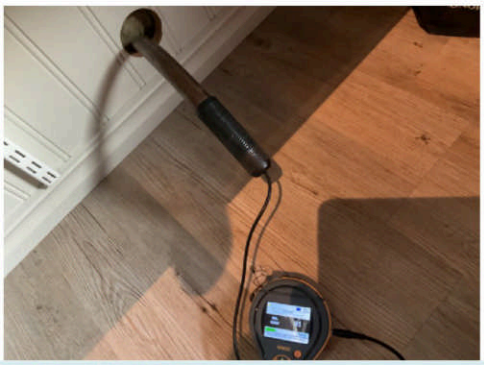
TG 1 **Tilliggende konstruksjoner våtrom**

Hulltaking er foretatt uten å påvise unormale forhold.
Hulltaking er foretatt i garderobe .

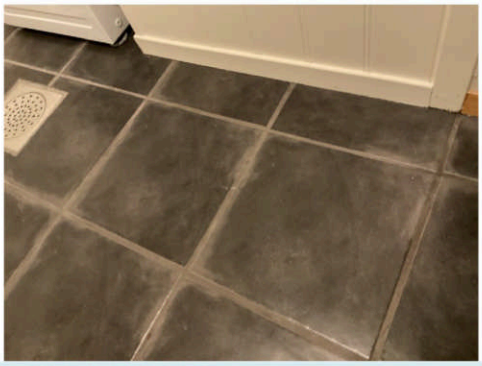
TG 2 Overflater Gulv

Flislagt gulv med varmekabler.

Vurdering av avvik:
• Det er påvist at høydeforskjell fra topp slukrist til gulv/synlig topp membran ved dørterskel er mindre enn 25 mm.
• Det er påvist at noen fliser har bom (hulrom under).

Til tross for avviket i fall/høydeforskjell til sluk, vil gulvet fortsatt kunne lede vann mot sluket, men med redusert effektivitet. Dette kan potensielt øke risikoen for vannansamling i enkelte områder av vaskerommet.

Konsekvens/tiltak
• Gjennomføre ytterligere undersøkelser og foreta utbedring av skade.

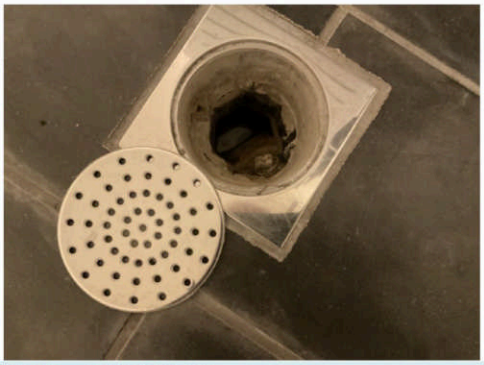
TG 2 Sluk, membran og tettesjikt

Vaskerommet har plastsluk og smøremembran med ukjent utførelse.

Vurdering av avvik:
• Mer enn halvparten av forventet brukstid er passert på membranløsningen.
• Mer enn halvparten av forventet brukstid er passert på slukløsningen.

Konsekvens/tiltak
• Det er viktig å merke seg at levetiden til en membran varierer basert på kvalitet, installasjon og bruk. Eldre membraner kan bli sprø og sprekke opp, noe som fører til at de mister sin vanntettende funksjon. Dette kan resultere i vannlekkasjer gjennom vegger og gulv og fuktskader.

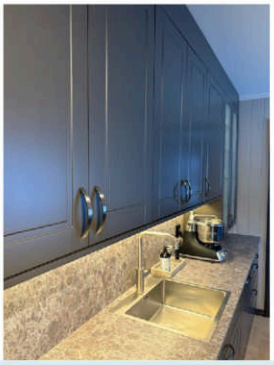
TG 1 Overflater og innredning

Kjøkkeninnredning med profilerte fronter. Benkeplaten er av laminat. Kjøkkenet består ellers av kjøl/fryseskap, oppvaskmaskin, induksjonstopp, stekeovn, dampstekeovn og vannstoppsystem.

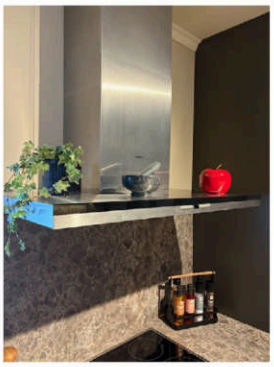
TG 1 Avtrekk

Det er kjøkkenventilator med avtrekk ut.

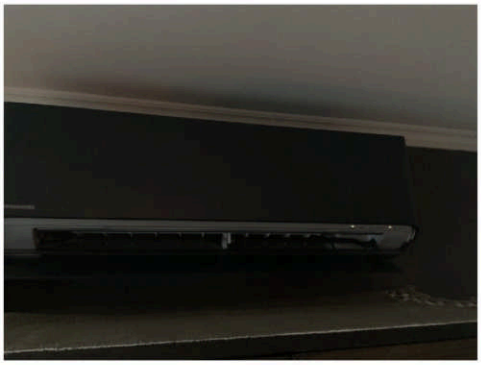
TG 1 Ventilasjon

Boligen har naturlig ventilasjon.

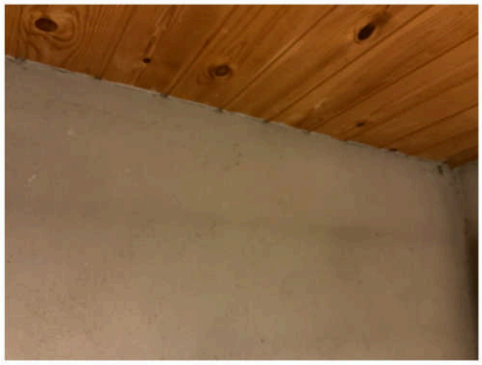
TG 2 Grunnmur og fundamenter

Boligen har grunnmur i lecablokker.

Vurdering av avvik:
• Grunnmuren har sprekkdannelser.

Det ble registrert sprekker i grunnmur og spekker i utvendig forblending og det må regnes med utbedringer.
