Tilstandsrapport

Bjørnåsveien 94, 1270 OSLO

Befaringsdato: 01.03.2026 **Rapportdato:** 06.03.2026 **Oppdragsnr.:** 18818-2297 **Eiendomsverdi ref nr:** IS5953

Foretak: Rana Taksering AS

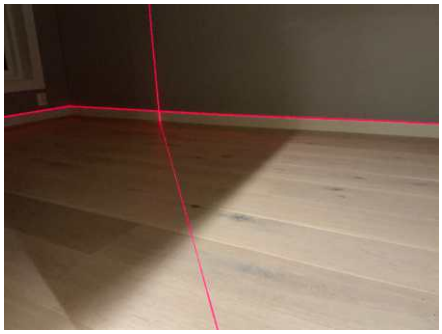
Etasjeskiller i trebjelkelag. Betongdekke i underetasje. Etasjeskille er kontrollert med krysslaser.

Vurdering av avvik:
• Det er målt høydeforskjell på mellom 15-30 mm gjennom hele rommet. Tilstandsgrad 2 gis med bakgrunn i standardens krav til godkjente måleavvik.
• Målt høydeforskjell på mellom 10 - 20 mm innenfor en lengde på 2 meter. Tilstandsgrad 2 gis med bakgrunn i standardens krav til godkjente måleavvik.

Det ble registrert skjevheter/plan- og helningsavvik, samt svikt/knirk på gulvflatene. Enkelte større åpninger mellom gulv og fotlisger.

Til tross for registrerte avvik anses gulvflatene å være funksjonelle, uten vesentlig konstruksjonsmessig betydning eller innvirkning på boligens praktiske bruk. Det vil imidlertid sjelden være økonomisk rasjonelt som et enkeltstående tiltak å utbedre dette. Dersom boligen en gang skal renoveres, kan man vurdere slike tiltak.

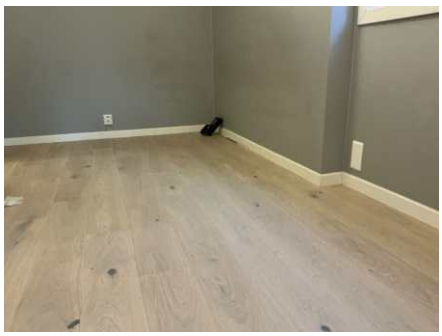
TG 2 Rom Under Terreng

Det ble registrert noe motfall på terreng inntil grunnmur. Etter en risikovurdering underveis i forbindelse med boring av hull for fuktsøk i rom under terreng, har undertegnede valgt å ikke gjennomføre dette. Årsaken er risikoen for å treffe vannrør eller strømførende ledninger. Veggene i området fungerer som et teknisk «senter» for boligen og bygningen, og blant annet er hovedsikringen plassert her. Det presiseres at dette innebærer et avvik fra forskrift til avhendingslova (Tryggere bolighandel).
Dokumentasjon på utførelse er ikke fremlagt for takstmannen.

I forbindelse med planlagt hulltaking for fuktsøk ble det gjennomført målinger med veggscanner. Resultatene indikerer tilstedeværelse av vannrør og elektriske installasjoner i veggene.
