PRIVATMEGLEREN
SANDEFJORD

LYNGVEIEN 7

Tilstandsrapport

Rapport utført av PrivatMegleren Sandefjord den 08.01.2026

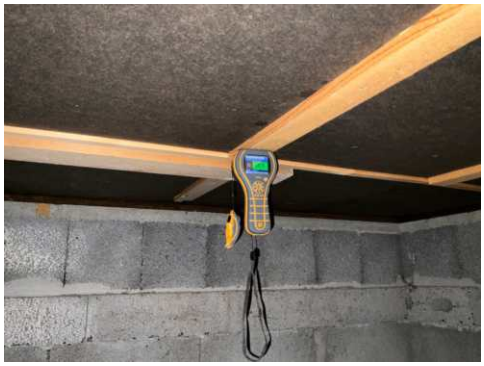
TG 2 Krypkjeller

Bygningen har krypkjeller under trebjelkelag og stubbegulv.

Vurdering av avvik:
• Det er manglende fuktsperre på bakken.
• Det er påvist noe provisoriske understøttelser av etasjeskiller.

Konsekvens/tiltak
• Fuktsperre på bakken bør etableres.
• Andre tiltak:

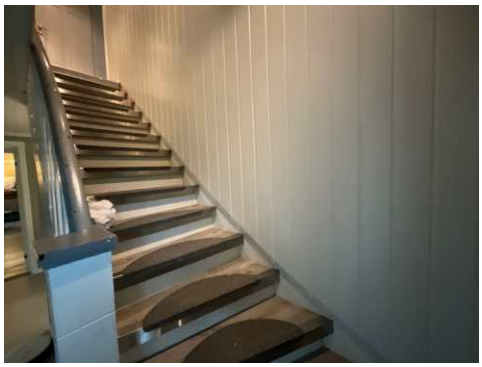
TG 2 Innvendige trapp til 2. etasje

Boligen har malt tretrapp med laminat og teppefliser i trinn.

Vurdering av avvik:
- Åpninger i rekkverk er større enn dagens forskriftskrav til rekkverk i trapper.
- Det mangler håndløper på vegg i trappeløpet.
- Rekkverkshøyder er under dagens forskriftskrav til rekkverk i trapper.
