DALENVEIEN 172

Tilstandsrapport

Enebolig
Dalenveien 172, 1894 RAKKESTAD
RAKKESTAD kommune
gnr. 47, bnr. 13

Befaringsdato: 14.11.2025 **Rapportdato:** 20.11.2025 **Oppdragsnr.:** 13700-1041 **Referansenummer:** TZ3913

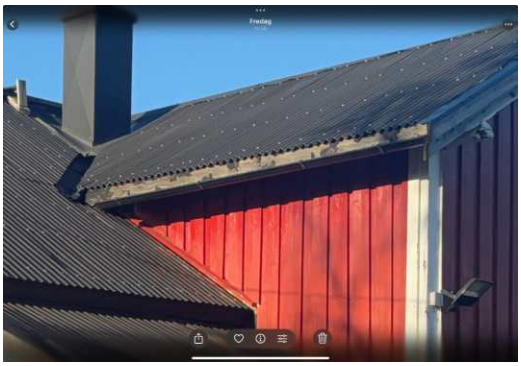
TG 2 Nedløp og beslag

Takrenner, nedløp og beslag er av overflatebehandlet stål fra byggeåret. Det er pipebeslag av overflatebehandlet stål.

Vurdering av avvik:
• Det mangler snøfangere på hele eller deler av taket, men det var ikke krav om dette på byggemeldingstidspunktet.
• Mer enn halvparten av forventet brukstid er passert på renner/nedløp/beslag.
• Det er avvik:
• Vurdering basert på alder. Tilstandsgrad 2 gis med bakgrunn i at mer enn halvparten av forventet brukstid på renner/nedløp/beslag er passert.

Det er behov for utbedring av takrenner.
Påviste avvik må sees i sammenheng med boligens behov for vedlikehold/rehabilitering.

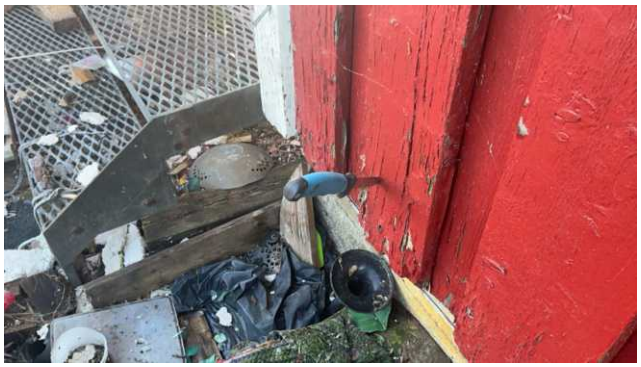
Vurdering av avvik:
• Det er påvist betydelige råteskader i bordkledningen.
• Det er værslitt/oppsprukket trevirke/trepaneler.

Utvendig kledning har et generelt behov for vedlikehold/rehabilitering. Fasadekledning mot Øst har store råte skader, resterende fasader har spredt råte i fasadekledningen.

• Andre tiltak:
• Råteskader i bordkledningen vil fortsette å utvikle seg både i tilliggende bordkledning og til bakenforliggende veggkonstruksjon, dersom en ikke foretar tiltak.

Påvist avvik må sees i sammenheng med boligens behov for vedlikehold/rehabilitering.
Det anbefales yttligere undersøkelser, basert på visuell observasjon av påviste skader kan man ikke utelukke skjulte skader i ytterveggs konstruksjonen.

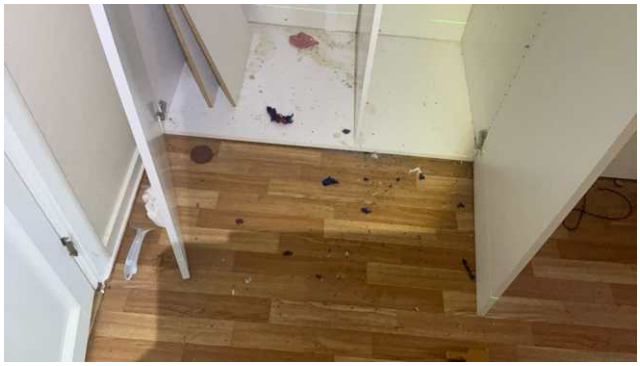
TG 2 Andre innvendige forhold - 2

Skadedyr

Det er påvist stor aktivitet av skadedyr, herunder Mus i 1.etg ved kjøkken/ i kjøkkenskap og soverom 2.etg, det er generelt en del muselort i boligen på befaringstidspunktet.
Det er muselort på kaldtloft.

Yttligere undersøkelser anbefales.
Ved rehabilitering av boligen anbefales høyt fokus på tiltak som begrenser tilgangen for skadedyr.
