GREVLINGVEIEN 12

Tilstandsrapport

Grevlingveien 12, 1914 YTRE ENEBAKK

Selveier enebolig på selveiertomt, bygget i 1984

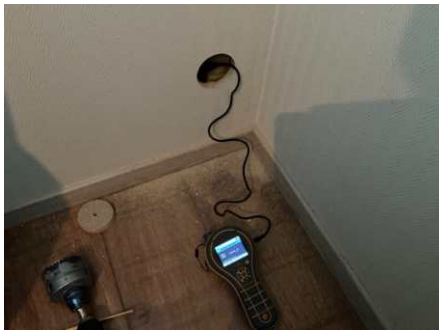
1.ETASJE > BAD

TG 0 Tilliggende konstruksjoner våtrom

Det er utført en fuktmåling for å kontrollere om det er tegn til fuktskade i konstruksjonen på valgt punkt.

Målemetode: Det ble målt med måleapparatet Protimeter MMS3 med piggelektrode i veggens treverk, gjennom hull på minimum 73 mm.
Målested: Bak dusjsonen.
Resultat: Ingen synlige tegn til skade ved hullet. Fuktverdi under 6 vektprosent, som regnes som normalt.

Tilstandsgraden (TG):
TG 0 er gitt, da målingen og observasjonene ved hullet ikke avdekket fuktskader, i tråd med bestemmelser i NS 3600, men reflekterer ikke alder for denne vurderingen.
