Tilstandsrapport

Kjedehus

Borgelia 4, 3711 SKIEN

Befaringsdato: 05.01.2026 **Rapportdato:** 08.01.2026 **Oppdragsnr.:** 18885-2937 **Referansenummer:** XA6641

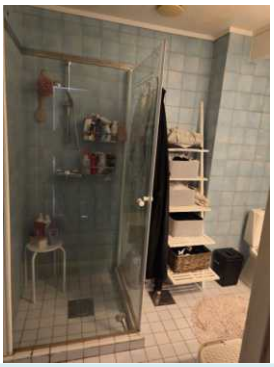
TG 3 Generell

Bad har etablert fliser på vegg og gulvflater. Varmekabel i gulvflate. Det er montert innredning med servant med ett hånds-armatur, gulvmontert toalett og dusjnisje med glassdører. Ventilasjon består av sentral avtrekk. Dør har etablert til -luft spalte. Gulv er flatt. Sluk består av plastsluk type Jodi.
Bad med utgått levetid. Synlig sprekker i fliser.

Vurdering av avvik:
• Våtrommet må oppgraderes for å tåle normal bruk etter dagens krav.

Bad med utgått levetid.

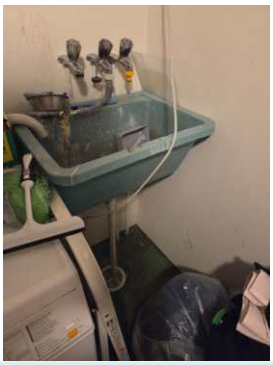
• Våtrommet må oppgraderes for å tåle normal bruk etter dagens krav.

Vaskerom med høy alder og utgått levetid.

Konsekvens/tiltak
• Våtrommet må totalrenoveres. Alle forhold med tettesjikt, våtsone, sluk m.m. må dokumenteres.
• Våtrommet har behov for omfattende oppgraderinger. For å sikre en løsning som oppfyller gjeldende krav, bør tettesjikt, sluk og røropplegg oppgraderes og dokumenteres.
• Manglende oppgradering av våtrommet medfører høy risiko for at konstruksjonene ikke vil tåle vanlig bruk av vann eller lekkasjer. Dette kan føre til fuktskader på tilstøtende konstruksjoner.

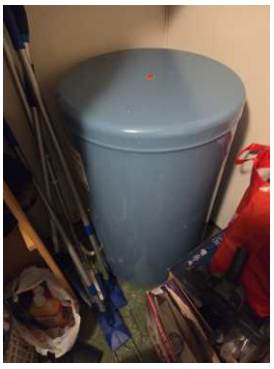
TG 2 Varmtvannstank

VV tank på 120 liter etablert i vaskerom fra byggeår.

Årstall: 1977

Vurdering av avvik:
• Det er påvist at varmtvannstank er over 20 år

Konsekvens/tiltak
• Det er ikke behov for utbedringstiltak siden tanken fungerer i dag, men ut ifra alder kan skader plutselig oppstå på eldre tanker.
