PRIVATMEGLEREN

LUTOMTVEIEN 7A

Tilstandsrapport

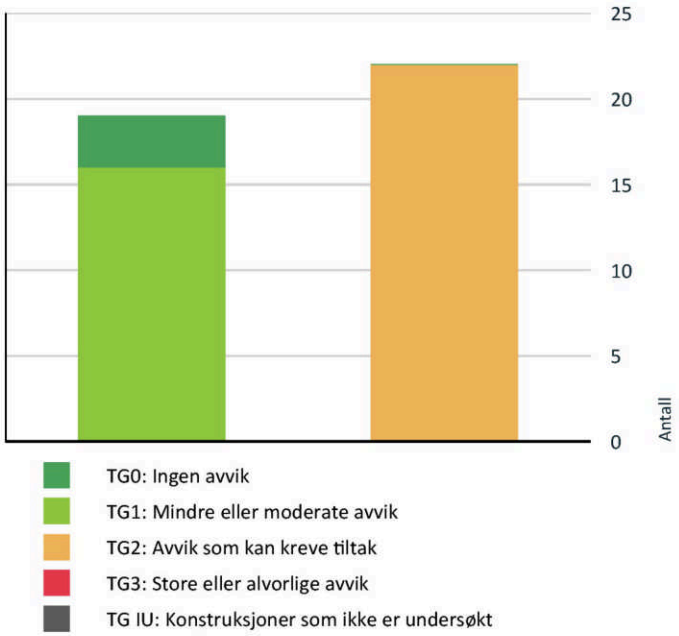
Tomannsbolig

- Det foreligger godkjente og byggemeldte tegninger, men de stemmer ikke med dagens bruk

Innvendig bod er byggeanmeldt som bod, med dagens installasjoner i rommet brukes dette som et vaskerom.

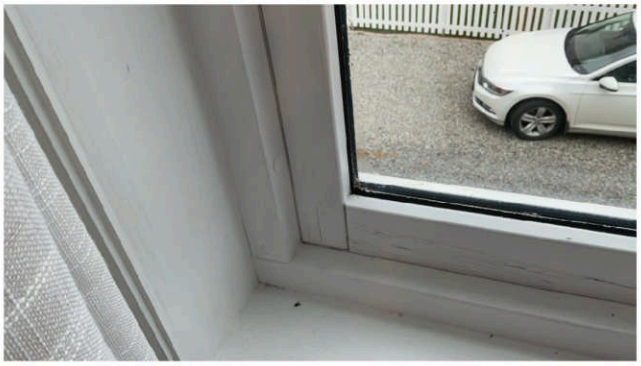
TG 2 Vinduer

Bygningen har malte trevinduer med 2-lags glass.

Vurdering av avvik:
• Det er påvist tegn på innvendig kondensering av enkelte vindusglass.

På befarings tidspunktet var det innvendig kondens på flere av vinduene.
Vindu på soverom i 2.etg mot Nord har malingsavflassing/oppsprekking som tilsier at kondens har foregått over tid.

På vist avvik må sees i sammenheng med boligens behov for ventilasjon, jf pkt "Ventilasjon"
Kondens over tid på vinduer kan vil medføre redusert levetid og fare for yttligere skader på vinduene.
TG2 på bakgrunn av følgende.

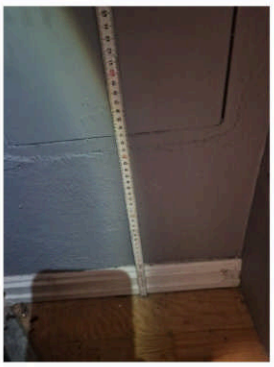
Vurdering av avvik:
• Ildfast plate mangler på gulvet under sotluke/feieluke på pipe.

Det mangler brennbar plate under feieluke

Konsekvens/tiltak
• Det anbefales å montere ildfast plate under luker på pipe.

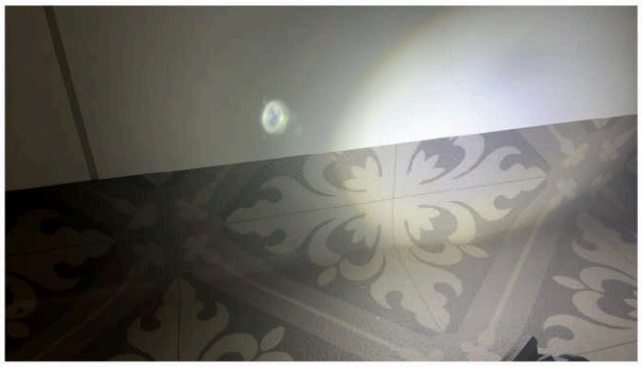
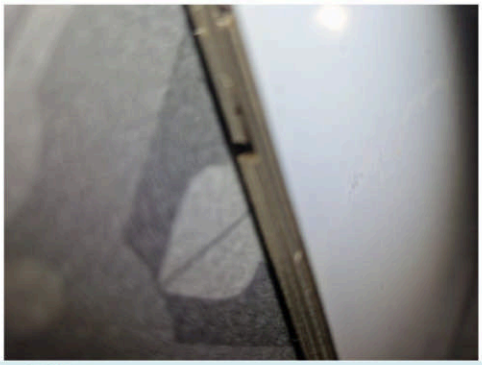
TG 2 Overflater vegger og himling

Veggene har baderomsplater. Taket har himlingsplater.

Vurdering av avvik:
• Våtromsplater er ikke montert fagmessig.

Konsekvens/tiltak
• Dersom våtromsplatene ikke er montert fagmessig, kan dette medføre utettheter som øker risikoen for fuktinntrengning bak platene. Over tid kan dette føre til oppfukting av tilstøtende konstruksjoner, noe som kan resultere i råteskader, muggvekst og eventuelle lekkasjer.
