BERGLYVEIEN 9B

Tilstandsrapport

Rapport utført av PrivatMegleren Frontline den 19.12.2025

Berglyveien 9 B, 1262 OSLO

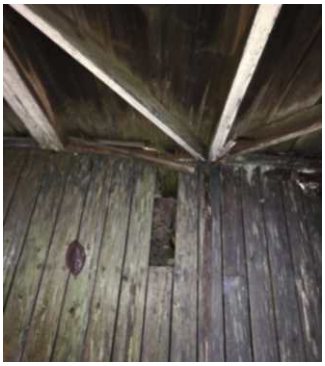
TG 3 Balkonger, terrasser og rom under balkonger

Nordøst vendt balkong på 10m2 av impregnert trelast. Det er impregnerte terrassebord og rekkverk av stående tømmermanns kledning.

Vurdering av avvik:
- Det er påvist fukt-/råteskader i konstruksjonen.
- Det er værslitt/oppsprukket trevirke/trepaneler.

Terrassebordene er værslitte og har en del grønske, flere av rekkverks bordene er løse og har råte og det er hull i gulvet.

Konsekvens/tiltak
- Råteskadet trekledning må skiftes ut.
- Gjennomføre ytterligere undersøkelser og foreta utbedring av skade.
- Det må foretas tiltak for å lukke avviket.

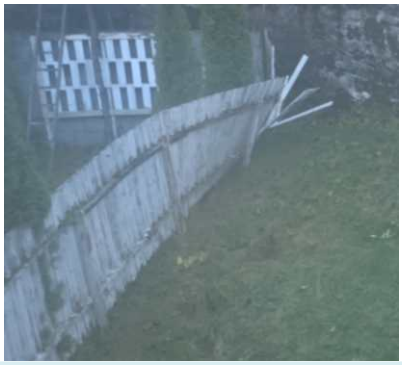
TG 3 Andre utvendige forhold - 2

Det er montert ett gjerde som skille mellom delene i tomannsboligen. Gjerde er værslitt og flere av planken har falt av.

Vurdering av avvik:
• Det er avvik:

Gjerdet er ødelagt.

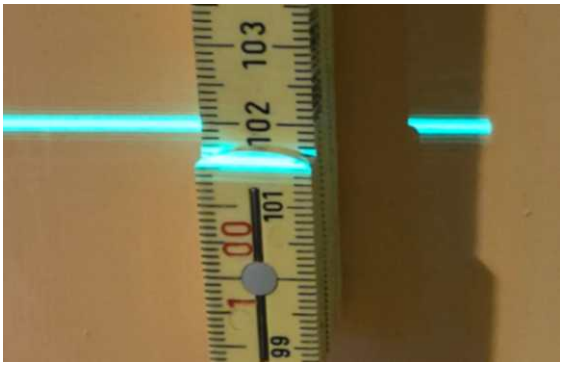
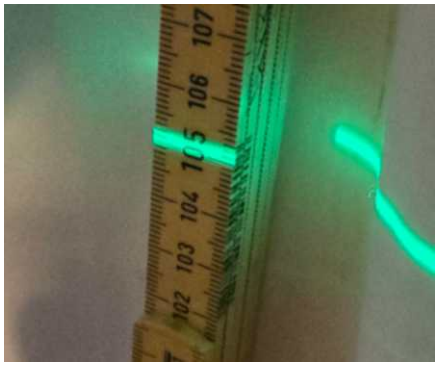
TG 3 Etasjeskille/gulv mot grunn

Trebjelkelag gulv som skille i boligen. Det er skjevheter som er målbare, men som ikke er til sjenanse for bruken av boligen. Gulvet er ikke åpnet, derfor kan våre oppdagelser vedrørende oppbygging være feil. Det er målt etter høydeforskjeller i stue og kjøkken i 1 etasje og i to soverom i 2 etasje. Målinger av gulv er kun stikkprøver i 2-4 rom, målt rundt vegg og midt på gulvet.

Vurdering av avvik:
• Målt høydeforskjell på over 30 mm gjennom hele rommet. Tilstandsgrad 3 gis med bakgrunn i standardens krav til godkjente måleavvik.

Det er målt 36 mm. høydeforskjell gjennom det ene soverommet, 40 mm. gjennom det andre, Det er målt 41 mm. gjennom hele stuen. Kjøkkenet er innenfor kravet på under 15 mm. gjennom hele rommet.

Konsekvens/tiltak
• For å få tilstandsgrad 0 eller 1 må høydeforskjeller rettes opp. Det vil imidlertid sjelden være økonomisk rasjonelt som et enkeltstående tiltak i en bolig som dette. Dersom boligen en gang skal renoveres, kan man vurdere slike tiltak.

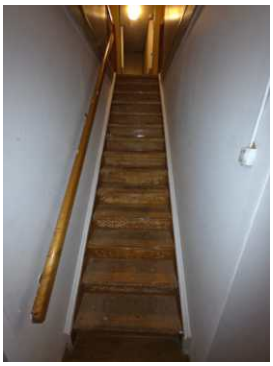
TG 2 Innvendige trapper

Innvendig trapp fra kjeller og opp til 2 etasje er en lakkert tretrapp fra byggeåret. Det er limrester i trapp mellom 1 etasje og kjeller etter tidligere teppe. Det er betydelig knirk i trappene. Det er ikke montert håndløper på den ene siden av trappene og håndløpere som er montert er løse, noe som reduserer sikkerheten ved bruk, spesielt for barn, eldre eller bevegelseshemmede. Det anbefales å vurdere tiltak for å bedre sikkerheten, herunder montering av håndløper og eventuell oppgradering dersom trappen oppleves som vanskelig å bruke.

Vurdering av avvik:
• Det mangler håndløper på vegg i trappeløpet.
• Det er betydelig knirk i trapp.

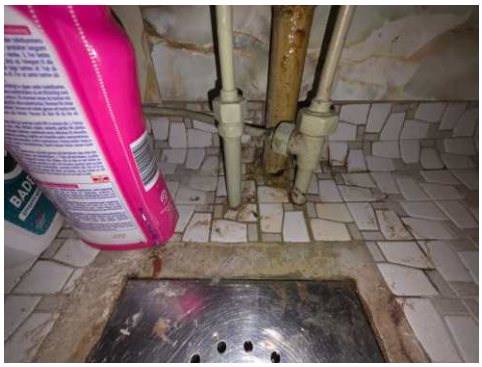
Røranlegg av kobber vannledninger. Levetid på kobber rør er brukt opp og utskiftninger i nær fremtid må påregnes.

Vurdering av avvik:
• Mer enn halvparten av forventet brukstid er passert på innvendige vannledninger.
• Det er lekkasje fra rør.

Det er lekkasje fra kobberrør på baderommet.

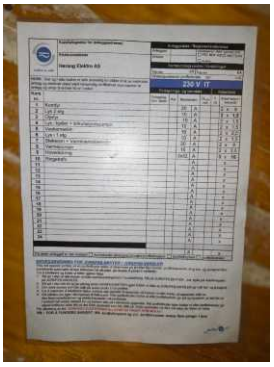
12. Foreta en helhetsvurdering av det elektriske anlegget, dets alder, allmenne tilstand og fare for liv og helse. Bør det elektriske anlegget ha en utvidet el-kontroll?
Ja På grunn av alder på anlegget generelt og følgende avvik gis TG2 og anbefaling om el kontroll.
Det mangler dokumentasjon på originalt anlegg og samsvarserklæring for arbeider utført etter byggeåret.
Det anbefales en el kontroll NEK 405-2-3 som er spesielt utformet for avhending av bolig.

Kursoversikt ligger i sikringsskapet, men ikke samsvar/sluttkontroll.

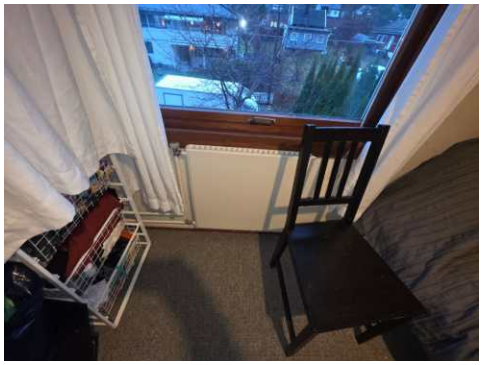
TG 2 Oljetank

Olje tank er nedgravd i innkjørselen opplyser megler. Det er radiatorer inne i huset. Det er uvisst om anlegget er i bruk i dag, da ingen informasjon er gitt.

Vurdering av avvik:
• Det er opplyst om at oljetank er sanert, men tilfredsstillende dokumentasjon mangler
