PRIVATMEGLEREN
LARVIK

HAMMERLIA 11 B

Tilstandsrapport m/Energiattest

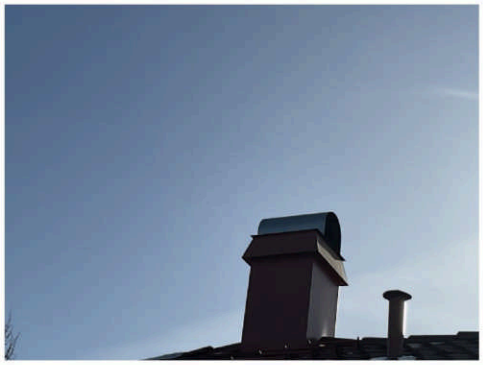
TG 1 Taktekking

Beskrivelse
Tak tekket med dobbeltkrum betongtakstein, tak besiktiget fra bakkenivå.

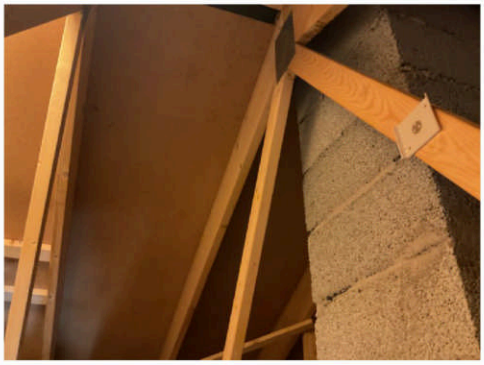
TG 1 Veggkonstruksjon

Beskrivelse
Veggene har bindingsverkskonstruksjon fra byggeår kledd utvendig med liggende kledning.

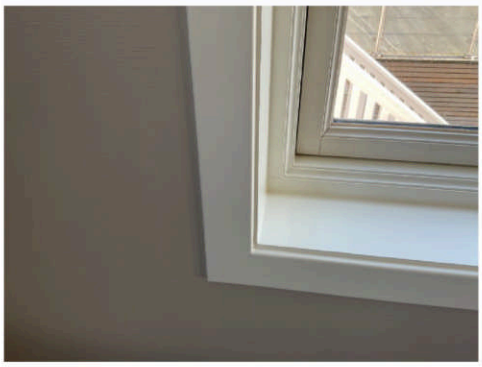
TG 1 Vinduer

Boligen har malte trevinduer med 2-lags glass.

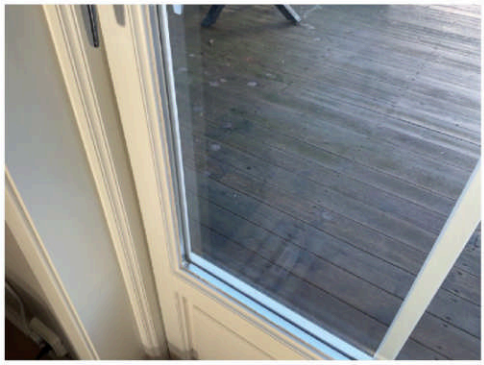
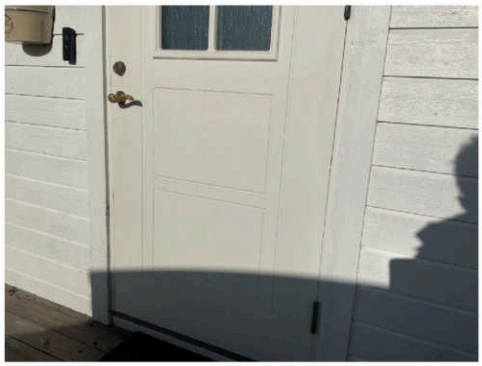
TG 1 Dører

Boligen har malt hovedytterdør og malt balkongdør i tre.

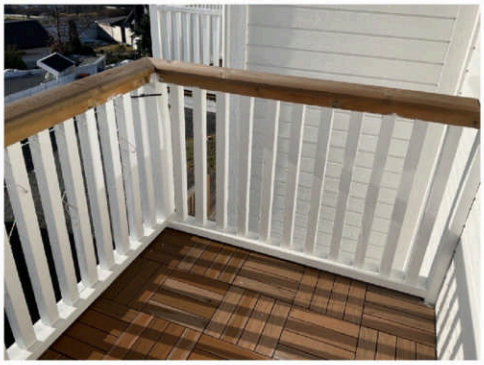
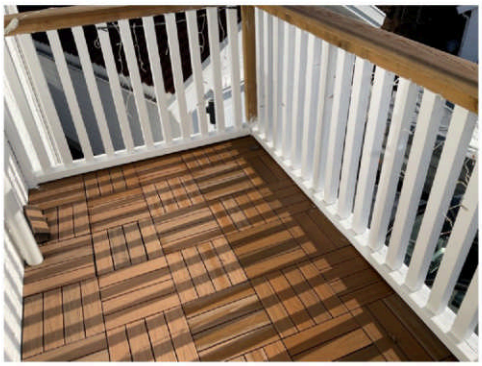
TG 1 Balkonger, terrasser og rom under balkonger

Platting ved inngangsparti på 5,7 m2.
Terrasse på 61,2 m2. Rekkverkshøyde ble målt til 102 cm og 97 cm.
Terrasse ved sommerstue på 24,0 m2.
Luftebalkong på 5,4 m2. Rekkverkshøyde ble målt til 92 cm.
Sommerstue på 10,8 m2.

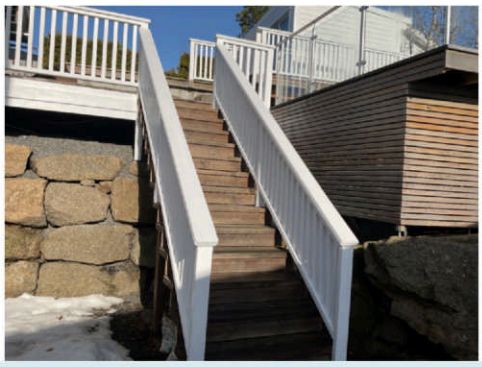
TG 1 Utvendige trapper

Utvendige trapper i tre.

- Det er ikke krav om utbedring av rekkverkshøyde opp til dagens forskriftskrav.
- Rekkverk for utvendige trapper må monteres for å lukke avviket.
- Håndløper på innvendig trapp må monteres på vegg for å tilfredsstille krav på byggetidspunktet.
- Det bør gjennomføres radonmålinger.

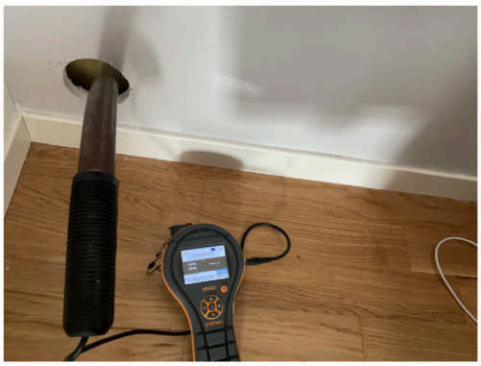
TG 1 Pipe og ildsted

Boligen har elementpipe og vedovn.

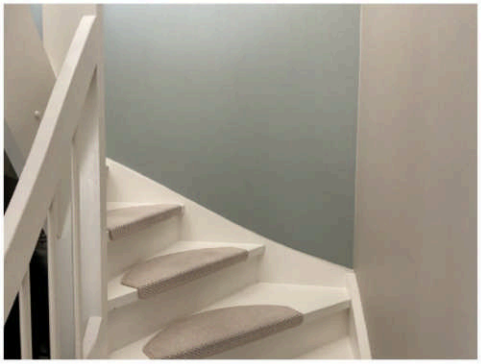
TG 1 Innvendige trapper

Boligen har malt tretrapp.

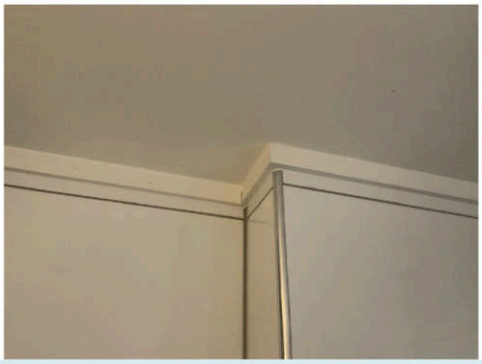
Flis på vegger og malt plater i himling.

Det mangler dokumentasjon på tettesjikt/membranløsning.

Det anbefales og montere lekkasjestopper, for å hindre at lekkasjevann renner ut i tilstøtende rom.
Det må etableres godkjent oppkant mot tilstøtende rom.
Innhent dokumentasjon, om mulig.

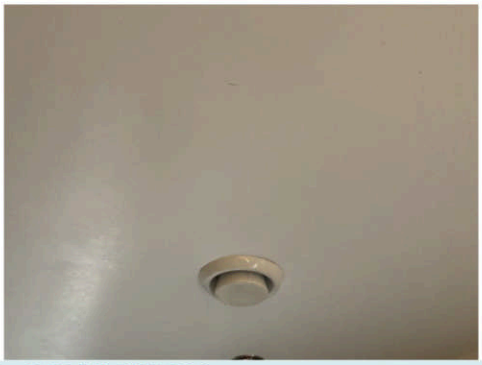
TG 1 Ventilasjon

Det er balansert ventilasjon.

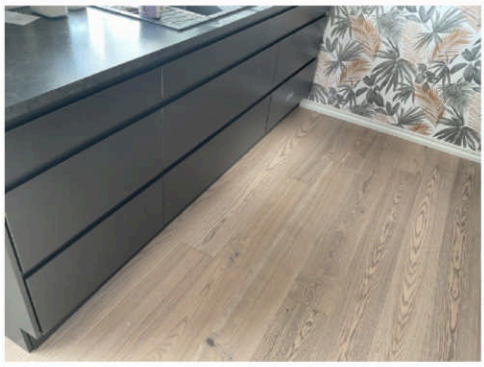
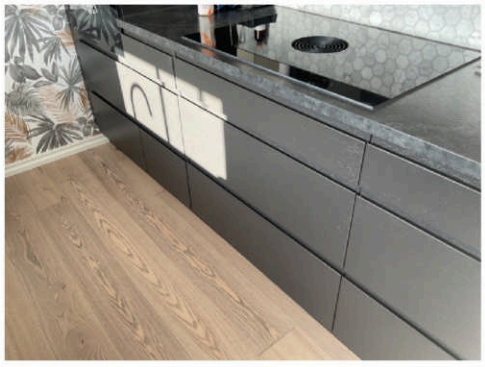
TG 1 Overflater og innredning

Kjøkkeninnredning med glatte fronter. Benkeplaten er av laminat. Kjøkkenet består ellers av kjøl/fryseskap, oppvaskmaskin, induksjonstopp og stekeovn.
