Tilstandsrapport

Paulinehagen 36 , 4322 SANDNES

gnr. 47, bnr. 1193

Befaringsdato: 19.11.2025 **Rapportdato:** 20.11.2025 **Oppdragsnr.:** 12301-3524 **Referansenummer:** RV9229

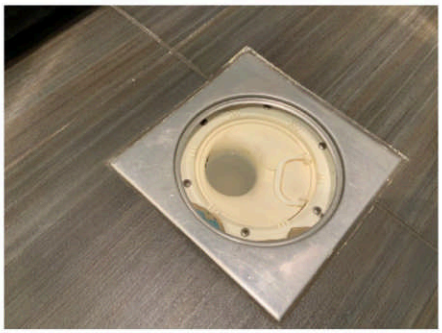
Vurdering av avvik:
• Det er mulighet for at det kan forekomme vannlekkasje på våtrommet hvor vann ikke vil gå til sluk.
• Det er påvist avvik i fallforhold til sluk i forhold til krav i forskrift på byggetidspunktet.

• Eventuelt lekkasjevann fra utstyr utenfor dusjsone vil ikke ha en naturlig vei til sluket. Dette kan føre til at vann samler seg på gulvet og potensielt renner ut av rommet eller trenger inn i konstruksjonen.

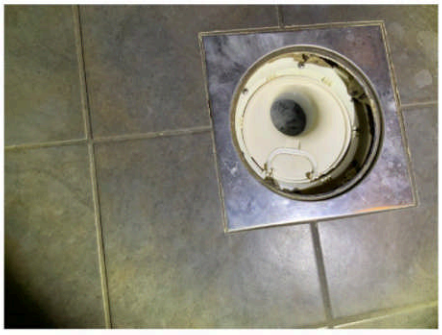
Gulvet er flislagt. Rommet har elektriske varmekabler. Høydeforskjell mellom sluk og membran ved terskel er ivaretatt, forutsatt at membran har oppbrett bak terskel list.
