Tilstandsrapport

Rekkehus

Parkstien 15 , 1890 RAKKESTAD

Befaringsdato: 12.12.2025 **Rapportdato:** 19.12.2025 **Oppdragsnr.:** 13700-1047 **Referansenummer:** FD6791

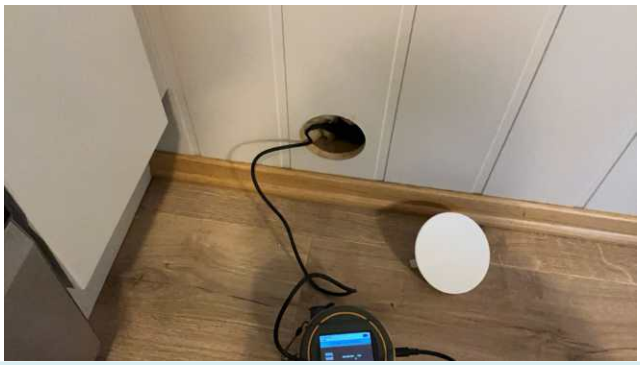
ETASJE > BAD

Rommet har innredning med nedfelt servant, toalett, dusjvegger/hjørne og opplegg for vaskemaskin.
