Tilstandsrapport

Grovene 14 , 4318 SANDNES

gnr. 62, bnr. 2006

Befaringsdato: 17.02.2026 **Rapportdato:** 03.03.2026 **Oppdragsnr.:** 12301-3627 **Referansenummer:** UK5559

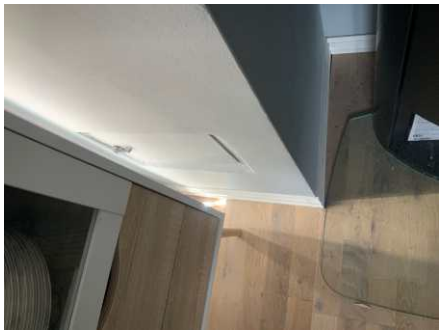
TG 3 Pipe og ildsted

Pipe med vedovn.
Pipen er av eldre dato og kan ha skjulte feil eller mangler som først registreres av feier ved årlig kontroll, eller av murer i forbindelse med montering av ovn. Funksjon og pipeløp er ikke kontrollert i denne rapporten. I boliger hvor pipen går gjennom flere seksjoner kan det være feil med pipen som ikke lar seg kontrollere. På generelt grunnlag anbefales det alltid ytterligere kontroll av feier eller annet egnet firma.

Vurdering av avvik:
• Det er påvist brennbart materiale nærmere enn 300 mm fra sotluke/feieluke.
• Ildfast plate mangler på gulvet under sotluke/feieluke på pipe.

Avviket gjelder ikke løse gjenstander/innredning, men veggen ved siden av sotluken.

Konsekvens/tiltak
• Det må foretas tiltak for å lukke avviket.
