PRIVATMEGLEREN
LARVIK

NORRØNAVEIEN 1

Tilstandsrapport m/Energiattest

Norrønaveien 1

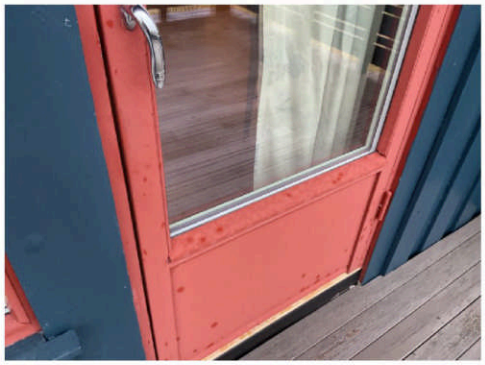
Boligen har malt hovedytterdør, malt balkongdør i tre og enkel kjellerdør i tre.

Mer enn halvparten av forventet brukstid er oppbrukt på ytterdør, kjellerdør og terrassedører.

Det må regnes med vedlikehold av dører for å hindre negativ utvikling og om mulig opprettholde funksjon/levetid.

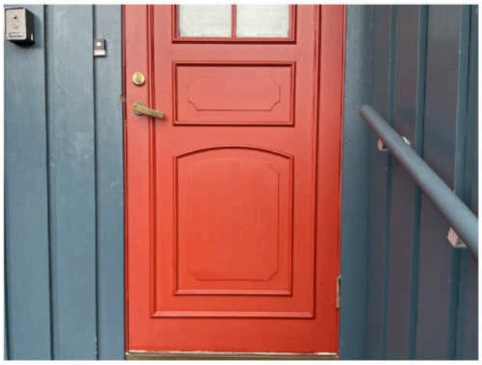
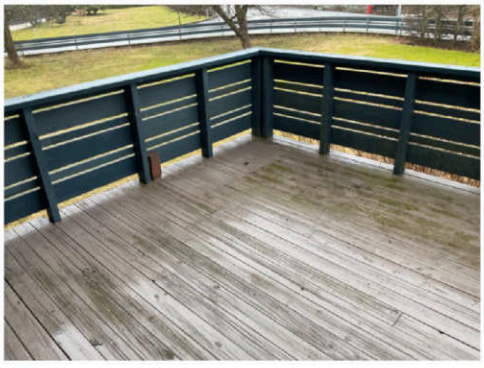
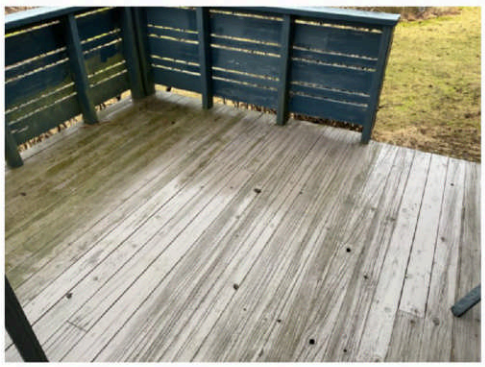
TG 2 Balkonger, terrasser og rom under balkonger

Terrasse ut fra stue på 20,0 m2. Rekkverkshøyde ble målt til 80 cm.
Balkong i 2. etasje på 4,0 m2. Rekkverkshøyde ble målt til 90 cm.

Rekkverket er for lavt i forhold til dagens krav.
Rekkverkshøyde på terrasse ble målt til 80 cm.
Rekkverkshøyde på balkong ble målt til 90 cm.
Terrasse har grønske og slitasje.

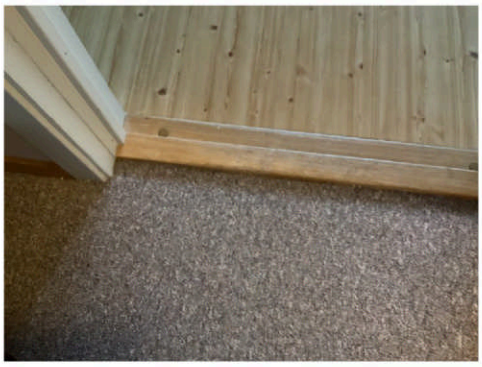
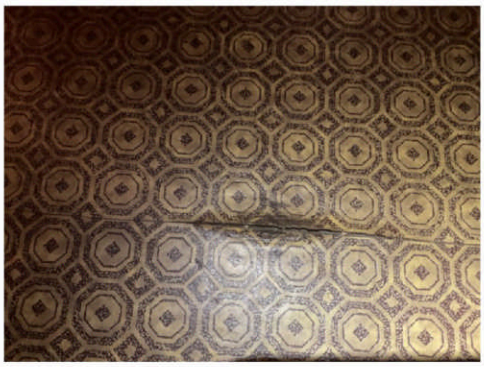
Overflater fremstår med slitasje og elde.

Oppgradering av overflater må påregnes.
Overflater fremstår med slitasje og elde, og oppgradering må påregnes i forhold til dagens standard.

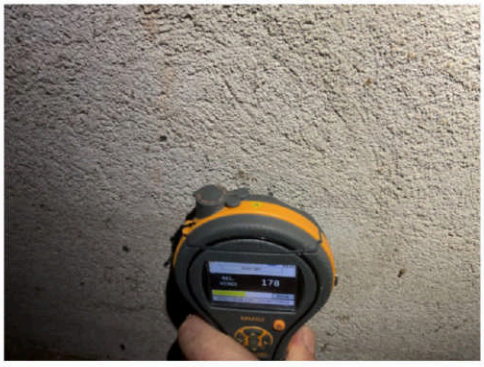
TG 1 Rom Under Terreng

Belegg på gulvet og plater på vegger i gang i kjeller.
Hulltaking er foretatt uten å påvise unormale forhold.
Hulltaking er foretatt i gang.

- Det er påvist indikasjoner på noe fuktgjennomtrenging i kjellergulv.
- Det er påvist indikasjoner på noe fuktgjennomtrenging inn i kjellermur.

Det påviste fuktnivå gir grunn til å overvåke konstruksjonen jevnlig for å se utvikling over tid, og eventuelt foreta tiltak for å unngå fuktskader.

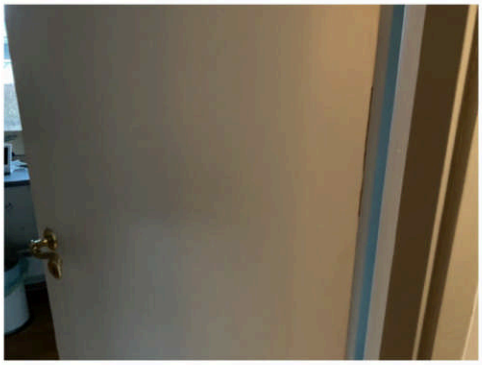
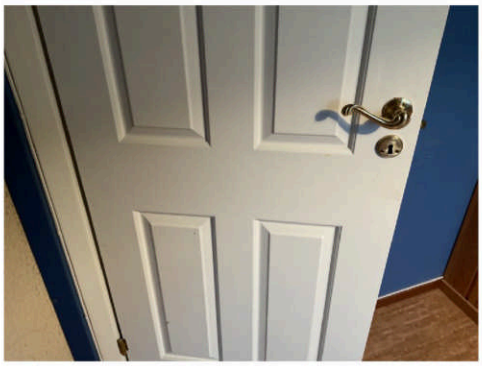
Mer enn halvparten av forventet brukstid er oppbrukt på innvendige dører.

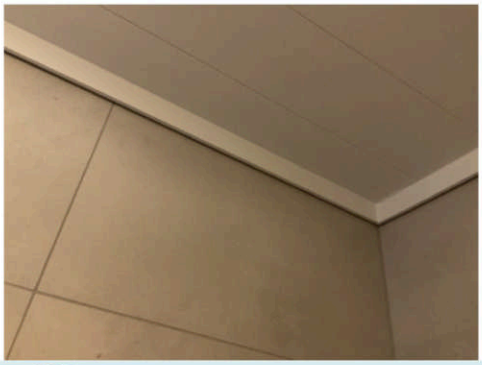
ETASJE 1 > BAD

• Til tross for avviket i fall/høydeforskjell til sluk, vil gulvet fortsatt kunne lede vann mot sluket, men med redusert effektivitet. Dette kan potensielt øke risikoen for vannansamling i enkelte områder av badet.

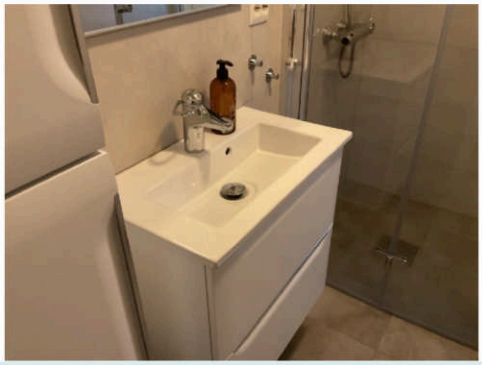
ETASJE 1 > BAD

Badet har plastsluk og smøremembran med ukjent utførelse.

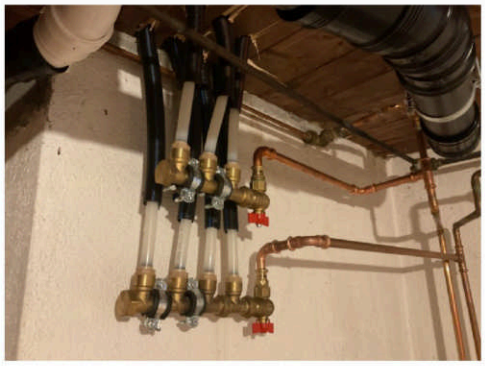
Innvendige vannledninger i kobberrør og rør i rør til bad i 1. etasje.

• Mer enn halvparten av forventet brukstid er passert på innvendige vannledninger.

Mer enn halvparten av forventet levetid på kobberrør er overskredet.

Det er ikke behov for utbedringstiltak siden anlegget fungerer i dag, men ut ifra alder kan skader plutselig oppstå på eldre anlegg.
