HESTESKOEN 26

Tilstandsrapport

Enebolig
Hesteskoen 26 , 1866 BÅSTAD
INDRE ØSTFOLD kommune
gnr. 758, bnr. 181

Befaringsdato: 07.01.2026 **Rapportdato:** 21.01.2026 **Oppdragsnr.:** 20310-1813 **Referansenummer:** QS2430

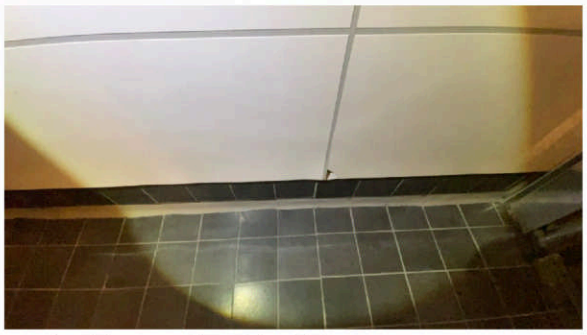
1 ETASJE > BAD/VASKEROM

TG 2 Overflater vegger og himling

Veggene har baderomsplater. Taket har panel.

Vurdering av avvik:
- Det er tegn på fuktskader nederst på våtromsplater.
- Våtromsplater er ikke montert fagmessig.

Konsekvens/tiltak
- Dersom det ikke gjøres tiltak vil fuktopptaket i platene føre til oppsvelling og utett tettesjikt med fare for videre fuktskade i tilstøtende konstruksjoner.

Det bør foretas utbedring av fuktskader og montering av våtromsplater i henhold til gjeldende forskrifter.
Konsekvensen av mangelfull montering og fuktskader er økt risiko for vanninntrenging i konstruksjonen, som kan føre til ytterligere skader og redusert levetid på badet.
Det anbefalles montering av tett dusjkabinett med direkte avløp til sluk i påvente av utbedring/renovering.

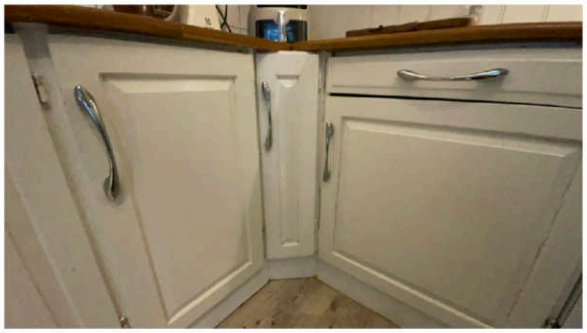
KJELLER > STUE/KJØKKEN LEILIGHET

TG 2 Overflater og innredning

HTH kjøkkeninnredning med malte profilerte fronter. Benkeplaten er av heltre. Opplegg for oppvaskmaskin. Avsatt plass til kjøl/fryseskap og komfyr. Kjøkkenet ble kjøpt brukt og montert i 2013 opplyser eier.

Vurdering av avvik:
- Det er påvist skader på overflater/kjøkkeninnredning utover normal slitasjegrad.

Konsekvens/tiltak
- Påviste skader må utbedres.
- Det må påregnes lokal utbedring/utskiftning.

Innredning har endel slitasje

Skadene på overflater og kjøkkeninnredning bør utbedres for å hindre videre forringelse og sikre funksjonalitet. Dersom tiltak ikke gjennomføres, kan det føre til redusert levetid og økte vedlikeholdskostnader.
Innredning må påregnes byttet innen rimelig tid.
