Tilstandsrapport

Enebolig
Eikevegen 5, 3746 SKIEN
SKIEN kommune
gnr. 300, bnr. 5178, snr. 2

Befaringsdato: 28.01.2026 **Rapportdato:** 30.01.2026 **Oppdragsnr.:** 18885-2964 **Referansenummer:** AL6721

Autorisert foretak: Telemark Takst og Byggvurdering AS **Sertifisert Takstingeniør:** Jan T. Eriksrød

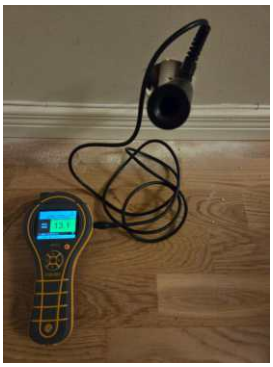
1.ETASJE > BAD/VASKEROM

Målt med laser ble forskriftsmessig fall til sluk registrert. Flomkant etablert rundt vegg og døråpning (25 mm over sluk). Eventuelt lekkasjevann vil renne til sluk.

Vurdering av avvik:
• Membran kan ikke konstateres (ikke synlig og det foreligger heller ikke dokumentasjon).
• Mer enn halvparten av forventet brukstid er passert på membranløsningen.
