PRIVATMEGLEREN
LARVIK

SKOGSTREDET 5

Tilstandsrapport m/Energiattest

Skogstredet 5

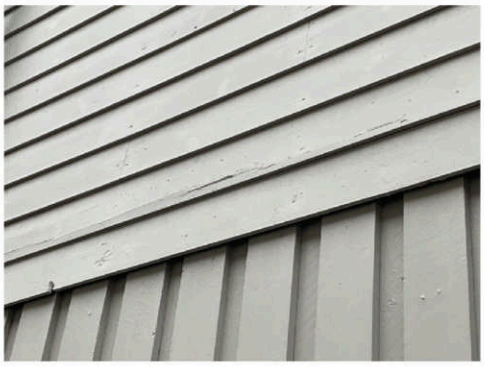
Vurdering av avvik:
• Det er ingen eller liten lufting i nedre kant av kledning mot grunnmur.
• Bordkledning går stedvis nesten helt ned i terreng.

Det ble registrert noe tørsprekker i kledning.

Konsekvens/tiltak
• Det bør foretas tiltak for å bedre lufting av kledningen.
• Lokal utbedring bør foretas for å øke avstanden mellom terreng og bordkledning.

Uten tilstrekkelig lufting bak bordkledningen kan fuktighet som trenger inn bak bordene eller gjennom veggen innenfra ikke tørke opp. Dette skaper ideelle forhold for råtesopp og muggvekst.

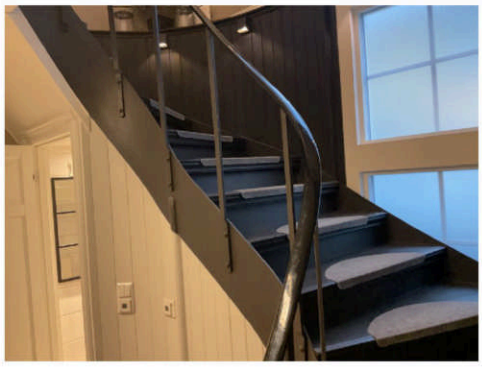
Boligen har malt tretrapp.

• Åpninger i rekkverk er større enn dagens forskriftskrav til rekkverk i trapper.
• Det er ikke montert rekkverk.
• Det mangler håndløper på vegg i trappeløpet.

• Håndløper bør monteres, men det var ikke krav på byggetidspunktet.
• Rekkverk må monteres for å lukke avviket.
• Åpninger er såpass store at det ut ifra sikkerhetsmessige forhold anbefales å lage mindre åpninger.

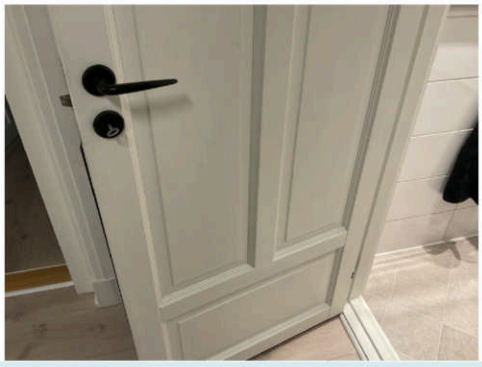
TG 1 Innvendige dører

Innvendig har boligen malte fyllingsdører.

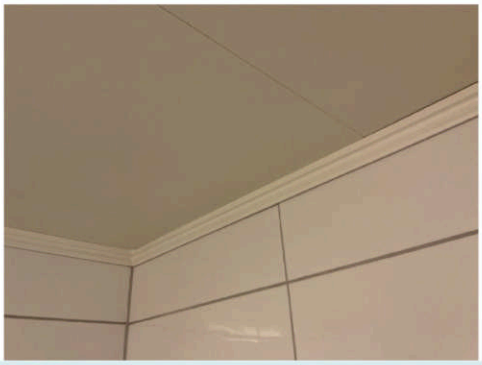
TG 2 Overflater vegger og himling

Flis på vegger og malte plater i himling.

Vurdering av avvik:
• Det er avvik:

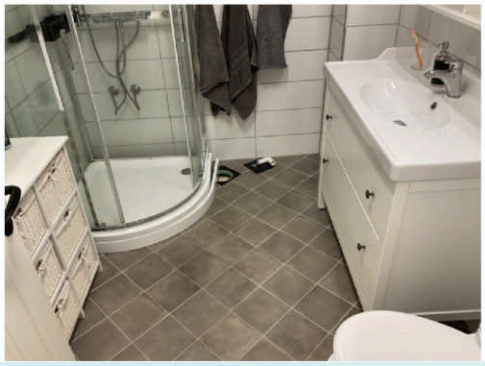
Vurdering av avvik:
• Det er avvik:

Det mangler dokumentasjon på tettesjikt/membranløsning.

Innhent dokumentasjon, om mulig.

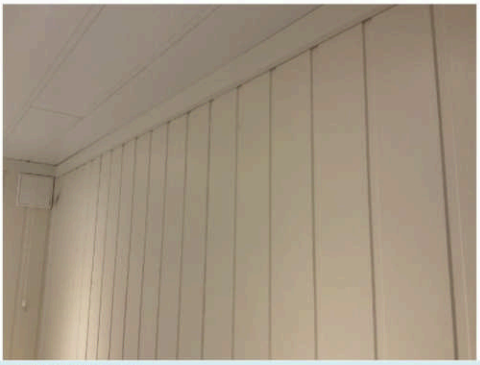
TG 2 Overflater vegger og himling

Panel på vegger og i himling.

Vurdering av avvik:
• Det er avvik:

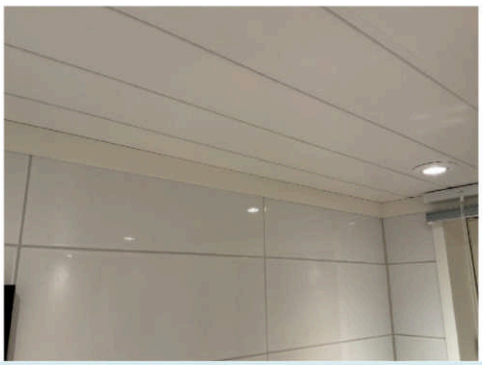
Flis på vegger og malt panel i himling.

Vurdering av avvik:
• Det er avvik:

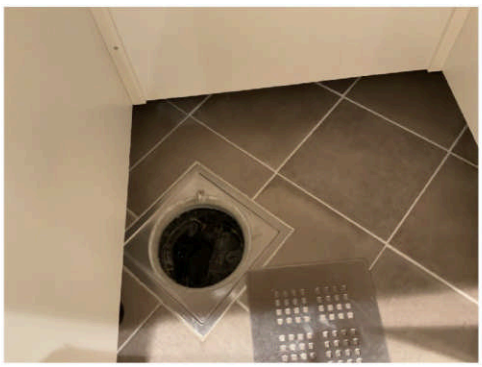
TG 2 Overflater Gulv

Flislagt gulv med elektriske varmekabler.

Vurdering av avvik:
• Det er påvist at høydeforskjell fra topp slukrist til gulv/synlig topp membran ved dørterskel er mindre enn 25 mm.

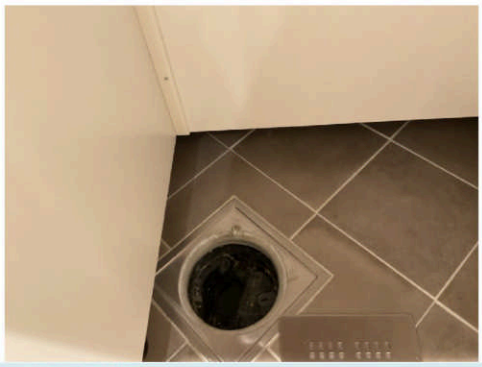
TG 2 Sluk, membran og tettesjikt

Det er plastsluk og smøremembran med ukjent utførelse.

Vurdering av avvik:
• Det er avvik:

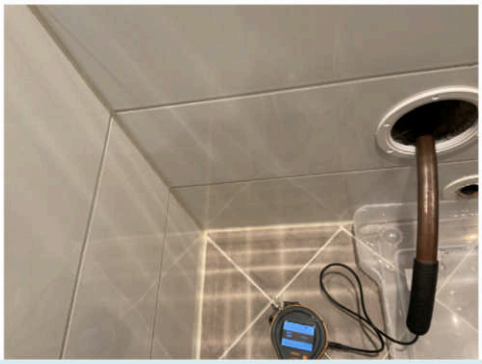
TG 1 Tilliggende konstruksjoner våtrom

Hulltaking er foretatt uten å påvise unormale forhold.

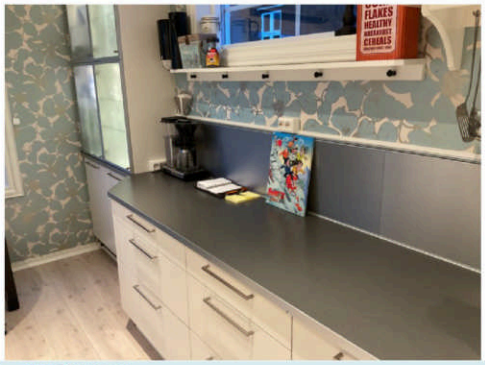
TG 1 Overflater og innredning

Kjøkkeninnredning med glatte fronter. Benkeplaten er av laminat. Kjøkkenet består ellers av kjøleskap, fryseskap, oppvaskmaskin, komfyr og induksjonstopp.

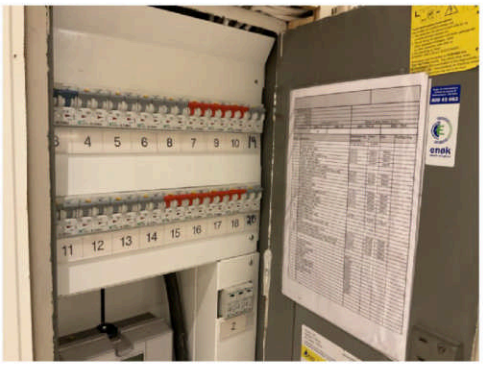
Inntak og sikringsskap

9. Er det tegn på at kabelinnføringer og hull i inntak og sikringsskap ikke er tette, så langt dette er mulig å sjekke uten å fjerne kapslinger?
   Nei
