Tilstandsrapport

Bamseveien 4 , 1407 VINTERBRO

Befaringsdato: 19.03.2026 **Rapportdato:** 28.03.2026 **Oppdragsnr.:** 20310-1846 **Eiendomsverdi ref nr:** FH1449

Foretak: Takst & Bygningskontroll AS **Takstingeniør:** Øyvind Støle

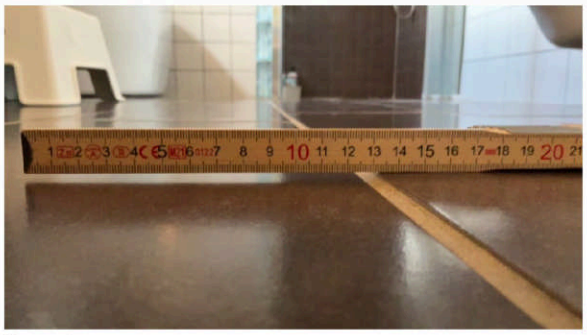
- Det er mulighet for at det kan forekomme vannlekkasje på våtrommet hvor vann ikke vil gå til sluk.

Gulvet har ingen jevn helling mot sluk. Gulvet går litt opp og ned utenfor dusjnisje. Det er registrert mange flis med bom. Også enkelte løse flis på gulv.

- Eventuelt lekkasjevann fra utstyr utenfor dusjsone vil ikke ha en naturlig vei til sluket. Dette kan føre til at vann samler seg på gulvet og potensielt renner ut av rommet eller trenger inn i konstruksjonen.

Det bør utbedres fallforhold slik at hele gulvet har tilstrekkelig helling mot sluk, og løse eller bomfliser bør festes eller skiftes ut.
Konsekvensen av manglende fall og løse fliser er økt risiko for vannansamling utenfor sluk, som kan føre til vannskader i underliggende konstruksjoner og redusert levetid på gulvet.

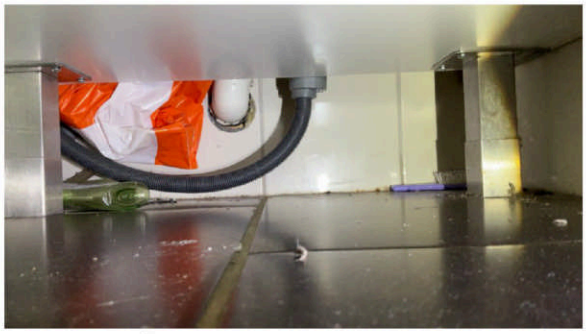
- Det er påvist mangelfull/feil utførelse rundt rørgjennomføringer e.l. som gir fare for fukt i konstruksjonen i våtsone.
- Membran kan ikke konstateres (ikke synlig og det foreligger heller ikke dokumentasjon).

Det foreligger ingen dokumentasjon på utført vanntetting.

- Konsekvensen er at det kan oppstå fuktskader i konstruksjonen bak overflatematerialet. Vann kan trenge inn gjennom utette rørgjennomføringer og forårsake fuktskader ved fukttilførsel gjennom enten bruksvann eller lekkasjevann.
- Det må gjøres nærmere undersøkelser. Manglende membran/tettesjikt medfører risiko for lekkasjer og fukt i konstruksjonen.

Det bør fremskaffes dokumentasjon på utført membran og utførelse rundt rørgjennomføringer.
Manglende eller feil utførelse gir økt risiko for fuktskader i konstruksjonen, noe som kan føre til kostbare utbedringer og redusert levetid på våtrommet.
