KROKLIVEIEN 6 A

Tilstandsrapport

Rapport utført av PrivatMegleren Premium den 22.12.2025

Krokliveien 6 A, 0584 OSLO

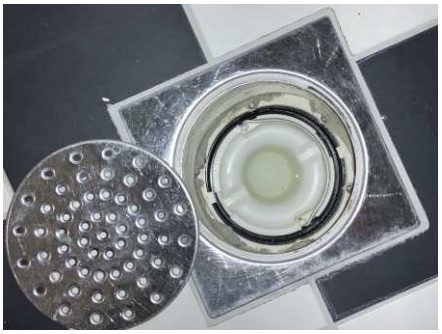
U ETG. > BAD

TG 2 Sluk, membran og tettesjikt

Det er plastsluk og ukjent tettesjikt/membran.

Vurdering av avvik:
• Det er mulighet for at det kan forekomme vannlekkasje på våtrommet hvor vann ikke vil gå til sluk.
• Det er påvist at høydeforskjell fra topp slukrist til gulv/synlig topp membran ved dørterskel er mindre enn 25 mm.
• Det er påvist at noen fliser har bom (hulrom under).
