PRIVATMEGLEREN
LILLESTRØM

STEFFENSENS VEI 11

Tilstandsrapport

Steffensens vei 11

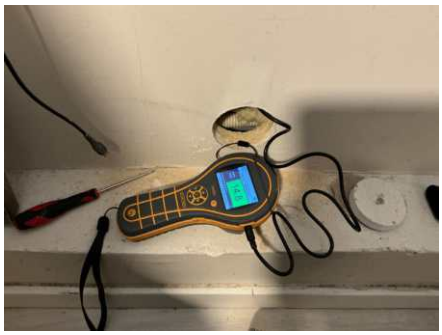
Fuktmåling/søk og observasjoner: Det er boret et hull (73 mm) i veggen for å undersøke om det er fukt i konstruksjonen. Fuktmåling ble utført i oversiden av bunnsvillen med Protimeter MMS3 og piggelektrode.
- Målested: På kjøkkenet.
- Resultat: 14,8 vektprosent. Verdier over 16 vektprosent gir økt risiko for fuktskade.
- Visuelle observasjoner ved hull: Uten synlig tegn til skade.

Undersøkelsen er en stikkprøve og viser kun forholdene der målingen ble gjort. Skjulte skader andre steder i konstruksjonen kan ikke utelukkes. Resultatet påvirkes blant annet av valg av målepunkt, måledybde og oppbygning av veggen.
