TORVASTADGATA 2

Tilstandsrapport

Gateadresse
Torvastadgata 2

Boligen er del av et rekkehus med 4 enheter som over kjellere er oppført i trekonstruksjoner, boligen har to innredede etasjer pluss en kjeller.
Boligen fremstår med normal bruksslitasje og elde, tilstand fremstår som forventet i forhold til alder, det er også utført flere fornyelser etter byggeår.
Det registreres ikke alvorlige avvik som krever umiddelbare tiltak.
Som følge av alder må behov for ekstra vedlikehold og enkelte utskiftinger forventes i tiden fremover.
Forøvrig refereres til punkter i rapporten.

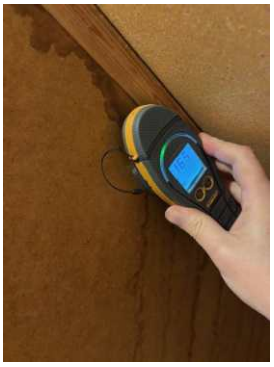
Takkonstruksjonen har sperrekonstruksjon.
Takkonstruksjonen er helt gjenbygget, konstruksjonen kan ikke vurderes utover observasjoner av overflater på kryploft.

Vurdering av avvik:
• Hele takkonstruksjonen er gjenbygget. Det er ingen mulighet til vurdering utover alder og observasjoner fra underliggende etg.

Det er registrert en del fuktmerker i overflateprodukt på loft, det utføres flere målinger og det avdekkes ikke forhøyede fuktverdier noe som for meg indikerer at dette er historisk avvik, ettersom det ikke foreligger noe historisk informasjon bør en overvåke dette ekstra, det er også helt ukjent for takstmann om det har vært utviklet skader i konstruksjoner og om dette i så tilfelle ble utbedret, som følge av alder og registrerte merker anbefales kontroll som vil kreve noe destruktive tiltak.
Brukt undertaksprodukt er ukjent for takstmann, når konstruksjoner er helt gjenbygde og takstmann ikke får adkomst til takfot kan han heller ikke bekrefte/avkrefte tilfredsstillende lufting av konstruksjoner, det anbefales og få undersøkt dette nærmere da korrekt løsning er vesentlig for å unngå skader i loftskonstruksjoner.

Konsekvens/tiltak
• Det må gjennomføres ytterligere undersøkelser.

Når takkonstruksjoner er helt gjenbygde kan ikke takstmann utføre tilfredsstillende undersøkelser uten og utføre destruktive tiltak, takstmann ser allikevel etter spor/merker og indikasjoner på avvik eller ufagmessige løsninger men som følge av konstruksjonsløsning og at det ikke foreligger dokumentasjon er slike avvik svært vanskelige og avdekke.
Dette er et eldre hus fra 50 tallet, taktekkingen er byttet etter byggeår, det er ukjent for takstmann hvilke vurderinger av konstruksjoner som ble utført i sammenheng med dette.
For eldre takkonstruksjoner kan en ikke uten ytterliggere undersøkelser utelukke behov for tiltak, kjøper må derfor forvente at slikt behov kan forekomme, en bør innhente dokumentasjon gjennom sameiet dersom dette eksisterer, eventuelt bør en utføre noe flere kontroller av bygningsdelen.

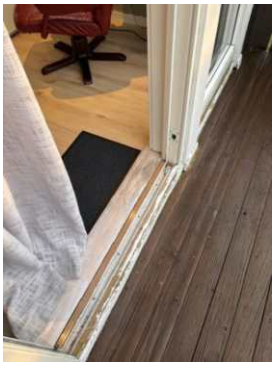
• Det er påvist avvik rundt innsettingsdetaljer.

Balkongskyvedør på hovedplan har ikke beslag montert i underkant av terskelen, det er montert en trelist utenpå denne, løsningen gir økt risiko for at vann trenger inn i dørens tettesjikt.
Balkoongdøren i 2 etg har begynt og få noe fuktskader utvendig i nedre speil.
Kjellerdøren har avvik i tetting, nedre kant ved terskel er åpen mot terreng og har kun tetting med noe byggskum.

Balkongdøren begynner å få fuktskader.

• Det bør gjøres tiltak for å lukke avviket.

Anbefaler og åpne å sjekke total løsning for fuktsikring av balkongskyvedøren i nedre kant, løsningen for belistning fremstår noe ufagmessig og gir økt risiko for fuktpåvirkning til døren og konstruksjoner, en bør heller sette inn et beslag slik at vann som renner av terskelen går direkte til terrasse og ikke kan trenge ned mellom trelisten og terskelen.
Balkongdøren i 2 etg har nå en tilstand som tilsier at skader vil oppstå over tid, en kan utføre vedlikehold av døren men denne må uansett overvåkes ekstra da det ofte er vanskelig og stoppe utviklingen av fuktskader i dørbladet når dette nå er påstartet, en bør forvente behov for utskifting av døren men når dette må utføres er vanskelig og si noe om, dersom ikke vedlikehold nå utføres vil det etterhvert oppstå ytterligger fuktskader i døren som også gir risiko for skader til bakenforliggende konstruksjoner. Balkongdøren er treg i åpne/lukke mekanisme, behov for utbedring må forventes.

Tetting for kjellerdøren bør utbedres, løsningen gir risiko for fuktinnslag.

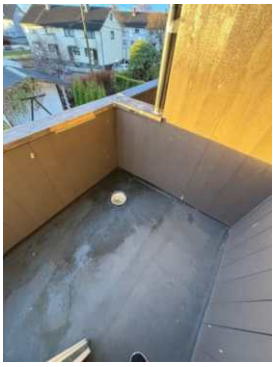
• Rekkverket er for lavt i forhold til dagens krav til rekkverkshøyder.
• Det er avvik:

PVC duken på balkongen er ført opp rett under kledningen, uten at dette er bekreftet ved å åpne opp å sjekke så indikerer utførelsen at vann som kommer inn bak kledningsbordene til luftesjikt har en økt risiko for å ledes til underliggende konstruksjoner.
Terrasse har nå noe naturlig elde som følge av alder, noe sprekker og generell slitasje er avdekket.

Kjøper må forvente noe økt vedlikeholdsbehov for terrasser, samt etterhvert noe utskiftinger, dette som følge av naturlig elde.
For luftebalkongen anbefales det og ta av et par kledningsbord for å sjekke tettingen mellom vindsperresjikt på vegg og pvc membran på balkongen, det er svært viktig at løsningen er på en slik måte at vann som kommer inn bak kledningen ledes enkelt ut på balkongen og ikke kan gå til andre konstruksjoner, se også punkt for vinduer der det er ført avvik tilknyttet belistning av vinduet på balkongen, denne løsningen gir økt risiko for fuktpåvirkning til overgangen som her beskrives.

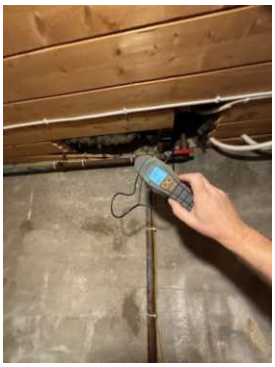
• Det er påvist indikasjoner på noe fuktgjennomtrenging inn i kjellermur.

Dette er en eldre grovkjeller, denne fremstår tørr ved befaring, noe saltutslager på vegger er registrert, noe som indikerer fuktpåvirkning fra terreng eller fuktig luft i kjelleren, eventuelt en kombinasjon av disse faktorene.

Saltutslager fra fuktpåvirkning er registrert.

Mot gulv har trevirke noe forhøyede fuktverdier, anses derimot ikke unormalt for en slik eldre kjeller men vær obs på at fuktig trevirke over tid skaper gode forhold for skadedyr.

• Det påviste fuktnivå gir grunn til å overvåke konstruksjonen jevnlig for å se utvikling over tid, og eventuelt foreta tiltak for å unngå fuktskader.

For slike eldre kjellere er det ikke unormalt med noe fuktpåvirkning fra terreng som over tid gir noe saltutslager.
Eldre kjellere bør altid overvåkes ekstra, dagens bruk og funksjon tilsier at situasjonen nå er tilfredsstillende, det viktige er og overvåke samt å påse god ventilering slik at det ikke får utviklet seg høy luftfuktighet i rommet som over tid påvirker trekonstruksjoner, da spessielt bjelkelagskonstruksjoner, det avdekkes ikke forhøyede fuktverdier tilknyttet disse ved befaring, noe utslag gis ved målinger i trevirke mot betongplaten, eldre bygg har normalt ikke fuktsikring mot grunn, dette gir noe fuktopptrekk i betong noe som over tid kan gi sverting og skader i trevirke.
Kjelleren bør ha mest mulig åpne konstruksjoner og god ventilering, endret bruk av kjelleren vil kunne medføre til kostnadskrevende tiltak.

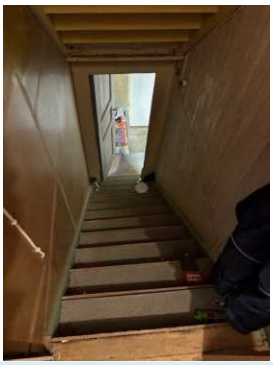
Vurdering av avvik:
• Det mangler håndløper på vegg i trappeløpet.

Trappene er eldre og noe større elde og knirk/bevegelse må forventes.

Det avdekkes ikke avvik av vesentlig betydning, trappene fungerer, trappene har noe lav inntrinnsdybde og lav frihøyde.

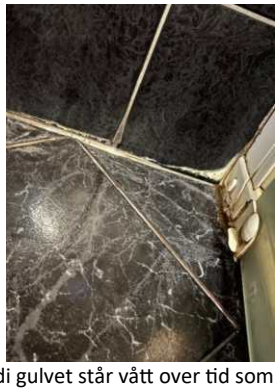
Vurdering av avvik:
• Det er påvist avvik i fallforhold til sluk i forhold til krav i forskrift på byggetidspunktet.

Fallforhold på gulv fremstår ok vurdert mot gjeldende krav da rommet ble etablert, bruks og lekkasjevann vil ledes til sluk og det anses ikke risiko for at vann kan gå ut av rommet via døren.
Lokalt fallforhold i dusj har noe avvik, vannet legger seg mot dusjvegg og må tørke naturlig ut.

• Til tross for avviket i fall/høydeforskjell til sluk, vil gulvet fortsatt kunne lede vann mot sluket, men med redusert effektivitet. Dette kan potensielt øke risikoen for vannansamling i enkelte områder av badet.

Rommet fungerer med registrere avvik tilknyttet fallforhold i dusjen, det anbefales og svabre dette bort etter dusjing, gulvet har heller ikke varmekabler og derfor blir vannet liggende en stund før det tørker opp, dette gjør at fuger og membran/tettesjikt blir stående noe vått og ikke jevnlig tørker ut, dette kan over tid gi skader og utettheter.

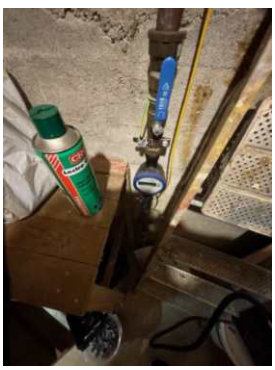
TG 2 Vannledninger

Innvendige vannledninger er av kobber med plastkappe.
Alder for vannrør er ukjent, noe fremstår fornyet etter byggeår der som dette er synlig.
Jeg er ikke fagmann for feltet, tilstandsgrad er satt med basis i alder og enkelte observasjoner ved befaring.

Vurdering av avvik:
• Mer enn halvparten av forventet brukstid er passert på innvendige vannledninger.

Konsekvens/tiltak
• Det er ikke behov for utbedringstiltak siden anlegget fungerer i dag, men ut ifra alder kan skader plutselig oppstå på eldre anlegg.

Anbefaler og få utført en kontroll av anlegget, eventuelt innhentet informasjon, registrerer at enkelte fornyelser er utført etter byggeår men en kan ikke utelukke at boligen også har svært gamle vannrør som medfører til økt risiko for lekkasjer og fuktskader.
