Tilstandsrapport

Rødhetteveien 5 , 4330 ÅLGÅRD

Befaringsdato: 09.03.2026 **Rapportdato:** 10.03.2026 **Oppdragsnr.:** 20484-2846 **Eiendomsverdi ref nr:** PK8166

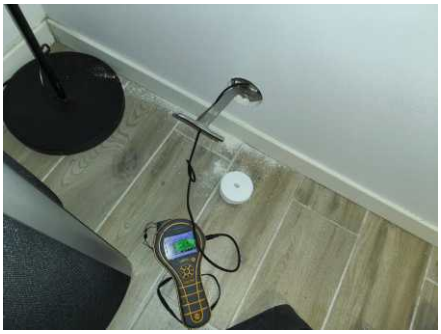
Det er tatt hull fra stuen og ut mot terreng. Her er det registrert 13-15 vekt% i treverket, som anses for å være tørre nivåer. Det er også sjekket for fukt via luke under sikringsskapet, til verdier under 14 vekt%.
Det er registrert dampsperre og grunnmursplast i veggen, noe som ikke er anbefalt byggemåte.
Det er registrert saltutslag på vegg i luke under sikringsskap.

Saltutslag er en indikasjon på fuktgjennomtrenging gjennom grunnmuren.

Konsekvens/tiltak
• Tiltak:

Se punkt om drenering for å stoppe fuktinntrengning i underetasje/grunnmuren.
