NADDERUDVEIEN 70 B

Tilstandsrapport

Nadderudveien 70 B, 1362 HOSLE

Selveier enebolig på selveiertomt, bygget i 1900

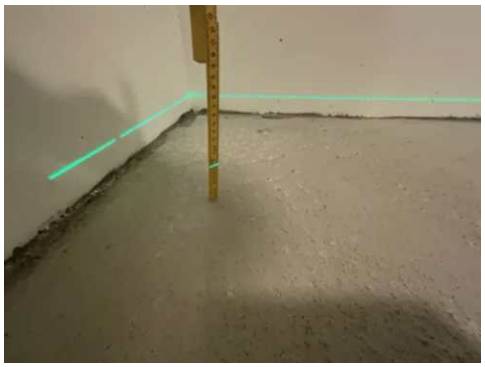
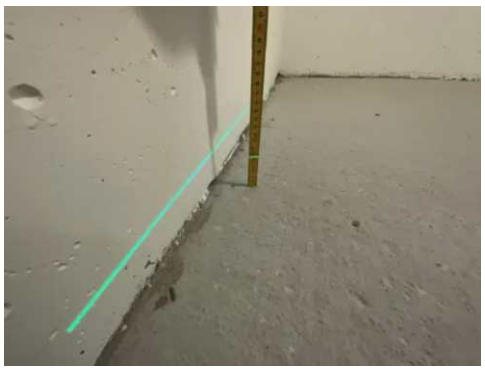
Oppsummering av grunnmur og fundament TG-1

Original grunnmur er oppført i gråstein. I forbindelse med arbeidet oppgraderinger er eksisterende grunnmur understøpt, og det er etablert ny støpt understøpningskant/utvidet såle utvendig og innvending for å muliggjøre økt takhøyde i kjeller, og som sikringstiltak for den eldre grunnmuren.

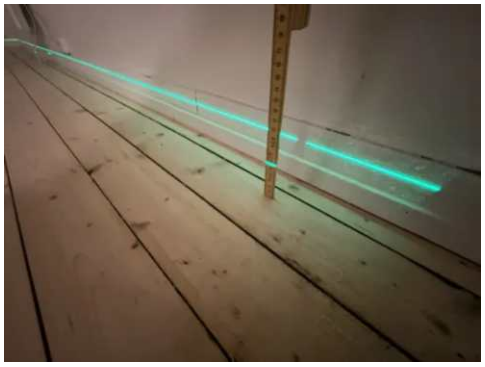
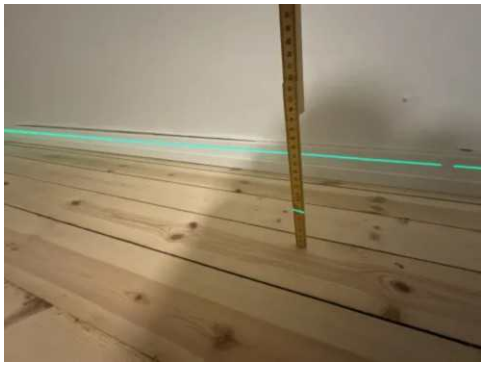
Boligen har etasjeskillere utført som trebjelkelag. I stue, soverom og gang i andre etasje er det slipte, originale tregulv. Kjøkken har gulv belagt med trestavs eikeparkett. Bad har flislagt gulv med varmekabler. I yttergang er gulvet flytsparklet, og det er ikke etablert varmekabler. I kjeller er det støpt betonggulv med varmekabler. Eier opplyser at det er etablert isolasjon mot grunnen under betongen. Det er utført målinger av retningsavvik i stue og soverom. Det er konstatert generelle retningsavvik i hele boligen over 10 mm

Trebjelkelag og originale tregulv er normalt for bygningens alder. Målte retningsavvik i stue og soverom, samt generelle retningsavvik i boligen, vurderes som alders- og konstruksjonsbetinget. Avvikene ligger utenfor dagens referanseverdier, men anses som vanlig for eldre bygninger med trebjelkelag. Gulv i kjeller og på bad fremstår som nyere løsninger, men deler av konstruksjonen er ikke tilgjengelig for full kontroll.
Konsekvens
Retningsavvik kan gi noe ujevne gulv og kan påvirke videre oppbygging av nye overflater. Forholdet vurderes ikke å ha vesentlig betydning for bruken av boligen, men avviker fra dagens krav og toleranser.

Det anbefales å ta hensyn til eksisterende retningsavvik ved eventuell videre oppussing. Ingen konkrete tiltak vurderes som nødvendige på befaringstidspunktet.
