BRAMERS VEI 5

Tilstandsrapport

Bramers vei 5, 1613 FREDRIKSTAD

Selveier enebolig på festetomt, bygget i 1972

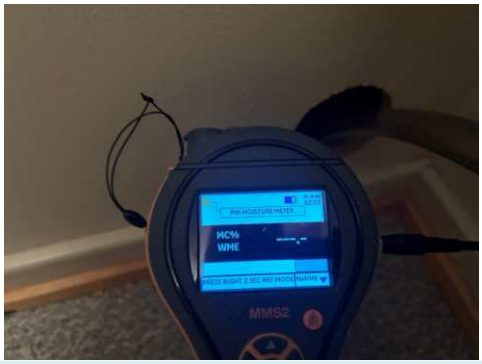
Vurdering av avvik:
• Våtrommet må oppgraderes for å tåle normal bruk etter dagens krav.

Konsekvens/tiltak
• Våtrommet har behov for omfattende oppgraderinger. For å sikre en løsning som oppfyller gjeldende krav, bør tettesjikt, sluk og røropplegg oppgraderes og dokumenteres.

Kostnadsestimat: 100 000 - 200 000

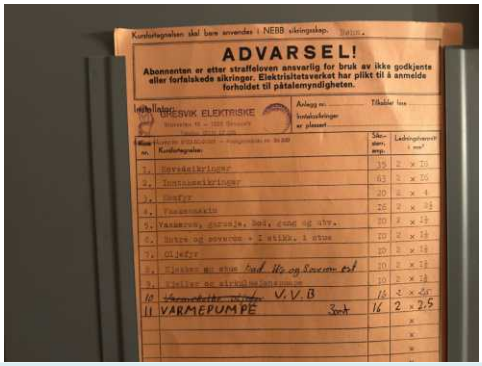
Inntak og sikringsskap

9. Er det tegn på at kabelinnføringer og hull i inntak og sikringsskap ikke er tette, så langt dette er mulig å sjekke uten å fjerne kapslinger?
   Nei

10. Finnes det kursfortegnelse, og er den i samsvar med antall sikringer?
    Ja
11. Foreta en helhetsvurdering av det elektriske anlegget, dets alder, allmenne tilstand og fare for liv og helse. Bør det elektriske anlegget ha en utvidet el-kontroll?
    Ja Dette er en forenklet kontroll begrenset til de spørsmål og undersøkelser som forskrift til avhendingslova (tryggere bolighandel) § 2-18 inneholder. Dette kan ikke sammenlignes med en kontroll utført av offentlig myndighet (Det lokale eltilsyn) eller registrert elektrovirksomhet, og en bygningssakkyndig har verken kompetanse eller lov til å foreta en slik kontroll. Tilstandsgraden er vurdert ut fra den forenklede og begrensede kontrollen som forskriften inneholder. El-anlegget kan ha feil og mangler som en slik forenklet undersøkelse ikke vil avdekke. Vær derfor oppmerksom på denne risikoen, og søk videre veiledning eller få en fullstendig kontroll utført av registrert elektrovirksomhet. På grunnlag av alder og tildstand anbefales det en el-sjekk av denne boligen ved salg.
