BAKKETOPPEN 17 C

Tilstandsrapport

Rapport utført av PrivatMegleren Premium den 22.12.2025

Bakketoppen 17 C, 1165 OSLO

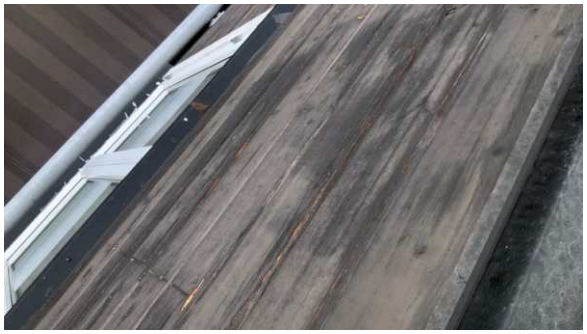
TG 2 Veggkonstruksjon

Veggene har bindingsverkskonstruksjon fra byggeår. Fasade/kledning har liggende bordkledning samt pusset og malt mur i underetasje. Slitt panel.

Vurdering av avvik:
- Det er påvist spredte råteskader i bordkledningen.
- Det er ingen musesperre i nedre kant av konstruksjon.

Normal bruksslitasje etter alder samt noe kraftigere slitasje stedvis. Bilde gjelder langvegg mot nabo hvor noe sterkere slitasje sees.
Stedvis kontroll av underside av vegger viser manglende musesperre / tetting. Luftingen virker ivaretatt.

Konsekvens/tiltak
- Musesperre må etableres.
- Råteskadet trekledning må skiftes ut.
- Andre tiltak:

Råteskadet og slitt bordkledning bør skiftes ut for å hindre videre forringelse av fasaden og unngå skader på underliggende konstruksjon. Vedlikehold og utskifting vil redusere risikoen for fuktskader og økt vedlikeholdsbehov i fremtiden.

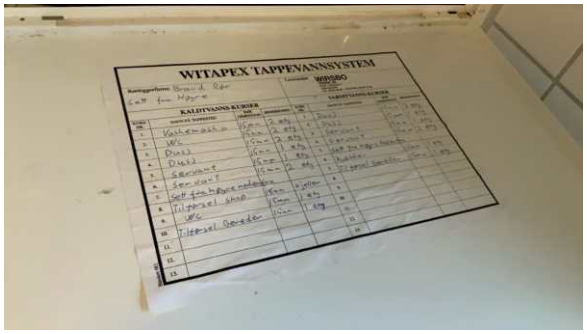
TG 2 Vannledninger

Innvendige vannledninger er av plast (rør i rør) samt eldre kobberrør med plastkappe. Det er besiktiget i rørskap som er plassert på vaskerom. Stoppekran her. Hovedkran er plassert i underetasje, her finnes rørskap for bad til underetasje.

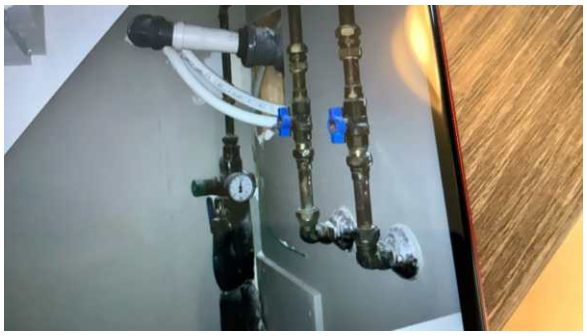
Vurdering av avvik:
• Mer enn halvparten av forventet brukstid er passert på innvendige vannledninger.

Konsekvens/tiltak
• Det er ikke behov for utbedringstiltak siden anlegget fungerer i dag, men ut ifra alder kan skader plutselig oppstå på eldre anlegg.
