PRIVATMEGLEREN
SYD

NORDÅSGRENDA 192

Tilstandsrapport

Nordåsgrenda 192, 5235 RÅDAL

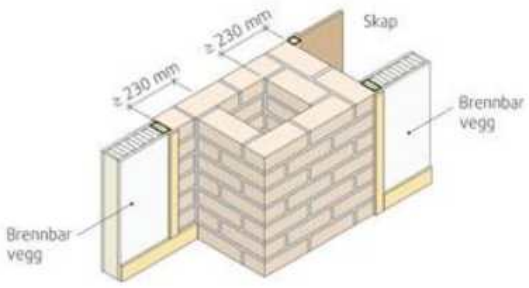
TG 3 Pipe og ildsted

Pipe: Murt/pusset tegl pipe. Stålpipe i del av 1. etasje. Feieluke i u-etasje og på blindloft.

Ildsteder: Plassmurt åpen peis i tv-stue (u-etasje). Vedovn i del av stue 1. etasje, Vedovn med glassfront plassert i hoved stue 1. etasje.

Vurdering av avvik:
- Pipevanger er ikke synlige.
- Det er påvist riss i overflate.
- Noen riss i brannmur (på bad u-etasje).
- 2 av pipens 4 sider er innkledd i boligens 1 etg (det er krav til at 4 av 4 sider skal være åpne for inspeksjon på teglpiper)
- Under 300 mm fra ildsted (hovedstue) til veggfelt i 1. etasje.
- Kanal (antatt luftekanal) går ut av pipen på loft, er uviss for for underskrevne om materialbruk her (plast/ymse material) er godkjent for bruk til pipe.

Konsekvens/tiltak
- Pipevanger må gjøres tilgjengelig.
- Brannmur bør flikkes/overflatebehandles der det er riss.
- Brennbart materiale må enten fjernes eller erstattes av ubrennbart materiale i avstand på min 300 mm fra ildsted. Alternativt kan man montere sotlukestein (hvis man finner type som passer aktuell feieluke).
- Kanal som går ut av pipe på loft må vurderes av feiervesen.

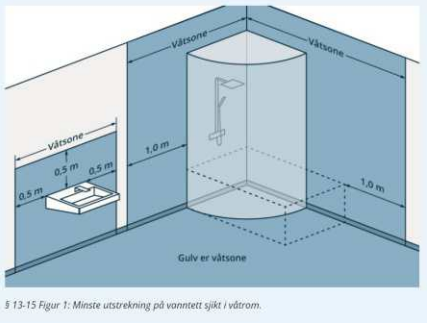
TG 2 Overflater vegger og himling

Keramiske fliser på vegger, samt del med malte murvegger. Spotlights i tak.

Vurdering av avvik:
• Det er vindu/dør med ikke fuktbestandige materialer i våtsonen (ved vask, dusj, badekar, osv.), løsningen eller byggematerialet er uegnet.

• Det er ikke uvanlig at dør el vindu er innenfor definert våtsone, ofte fungerer våtrom med slike avvik uten at det fører til skader/problemer, men det avviker fra teknisk forskrift og det anbefales å fuktbeskytte utsatte materialer for å sikre mot potensielle skader.
• Eventuell utbedring av flisarbeid kan vurderes for estisk bedre resultat (spesielt noen av sement fugene).
