PRIVATMEGLEREN
VALDRES

TONSÅSLINNA 496

Tilstandsrapport på eiendommen datert: 10.07.2026

Tonsåslinna 496, 2910 AURDAL

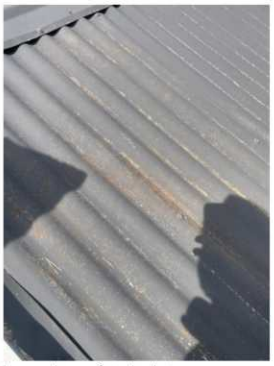
- Det er påvist sprekker, mose, ujevnheter og andre symptomer på svekkelse.
- Taktekking har ikke undertak.
- Stedvis påbegynt rustdannelse i overflater på enkelte takplater.

- Svekking av taktekkingen kan føre til økt risiko for lekkasjer og fuktskader i underliggende konstruksjon.
- Det bør gjennomføres utbedring av sprekker, samt tetting av utettheter i taktekkingen for å hindre vanninntrengning og fare for ytterligere svekkelse av takkonstruksjonen.

Kryp i spikerinnfestning og synlig lysinnslipp på kaldtloft indikerer risiko for lekkasjer og fuktskader, noe som kan redusere takets levetid og føre til kostbare reparasjoner.

stedvis påbegynt rustdannelse på takplater.

- Det bør vurderes å skifte taktekking og montere undertak for å sikre tilstrekkelig beskyttelse mot fukt og vanninntrenging. Manglende undertak medfører økt risiko for lekkasjer og fuktskader i takkonstruksjonen, noe som kan føre til kostbare reparasjoner og redusert levetid på taket.
- Rustdannelse bør fjernes, og berørte områder bør behandles med rusthindrende maling for å hindre videre korrosjon og forlenge takets levetid.

Dersom rusten får utvikle seg, kan det føre til lekkasjer og skader på underliggende konstruksjoner.

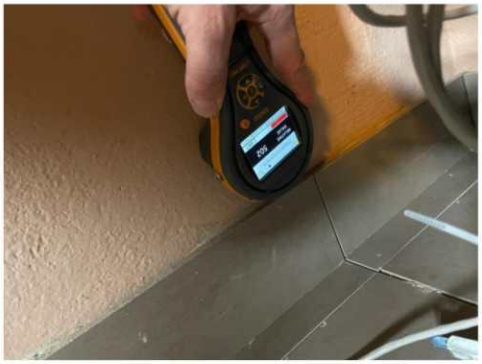
Rommet benyttes i dag som et vaskerom, men er ikke bygget som et fullverdig våtrom og er bygget uten tettesjikt i det som defineres som våtsoner jmf. dagens forskrifter. Det er gammelt gulvsluk fra byggeår med avløp til terreng.

Vurdering av avvik:
• Det er påvist indikasjoner på noe fuktgjennomtrenging inn i kjellermur.
• Det er påvist fuktskjolder/fuktskader på overflater i underetasje/kjeller.

• Fuktskjolder og fuktskader kan indikere fuktinntrenging, med risiko for videre skadeutvikling og dårlig inneklima.
• Avvik registert på trepanel ned mot gulv i rom med sluk. Det bør gjennomføres ytterligere undersøkelser for å fastslå årsak og omfang av fuktskjolder og fuktskader.
Tiltak for utbedring bør iverksettes for å hindre videre fukt og skadeutvikling, da vedvarende fukt kan føre til muggvekst, dårlig inneklima og forringelse av bygningsmaterialer.

Synlig fuktgjennomslag på murvegg i kjeller. Noe påbegynt svertesopp og saltutslag i overflater.

Ved bruk av fuktindikator måles det høye fuktverdier i nedre del på murvegger mot kryperom.

Konsekvens/tiltak
• Fuktgjennomtrenging i kjellermur kan føre til oppfukting av vegger, med risiko for fuktskader, mugg og dårlig inneklima.
• Det påviste fuktnivå gir grunn til å overvåke konstruksjonen jevnlig for å se utvikling over tid, og eventuelt foreta tiltak for å unngå fuktskader.

• Det bør iverksettes tiltak for å utbedre fuktgjennomtrengingen i kjellermuren, for eksempel ved forbedring av drenering eller fuktsikring. Konsekvensen av manglende utbedring er økt risiko for fuktskader, sopp - og muggdannelse, samt forringelse av bygningsmaterialer og innemiljø.
