Kirkebakken 15, 3040 DRAMMEN

Tilstandsrapport

Boligtype: Enebolig

Byggeår: 1850

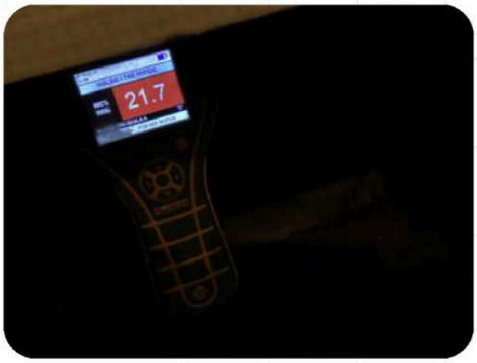
- Det registreres mindre riss/sprekker i grunnmur.

Grunnforhold av fjell.
Ringmur oppført i natursteinkonstruksjon.
Det ble observert mindre riss i grunnmuren. Rissene vurderes som overfladiske og har trolig oppstått som følge av normale bevegelser i konstruksjonen over tid (krymp, temperatur- og setningspåvirkning). Det er ikke registrert tegn til aktiv bevegelse, fuktinntrengning eller strukturelle skader som følge av rissene.

TG 2 settes da det registreres synlige riss, tidligere vanninntrenging og tegn til aldring.
Konstruksjonen har forhøyet risiko for fuktinnsig og redusert tetthet.

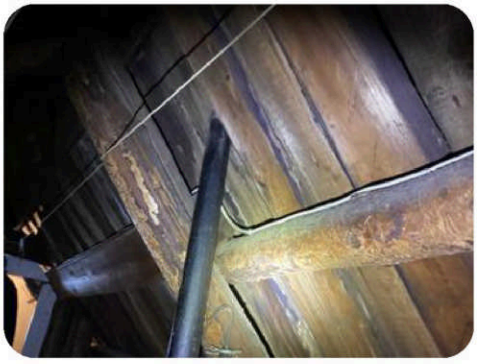
Betongstein har en forventet levetid på ca 40år.
Undertaket er som regel bestemmende for levetiden på taket som helhet og når et komplett skifte bør foretas. Normalen for undertak er 40-60 år avhengig av valgte løsning. Takfornying vil ikke endre på dette.

TG2 settes med bakgrunn i alder på både undertak og taktekking med større risiko for skader/lekkasjer i tiden som kommer.

Konsekvens/Anbefalte tiltak
Konsekvens: - Med bakgrunn i alder kan taktekking være preget av aldring og slitasje, noe som øker risikoen for lekkasjer og reduserer takets funksjon som bygningsbeskyttelse. Dette kan medføre behov for hyppigere vedlikehold og fare for følgeskader på underliggende konstruksjoner. Anbefalte tiltak: - Det må forventes planlegging om utskiftning av taktekking.

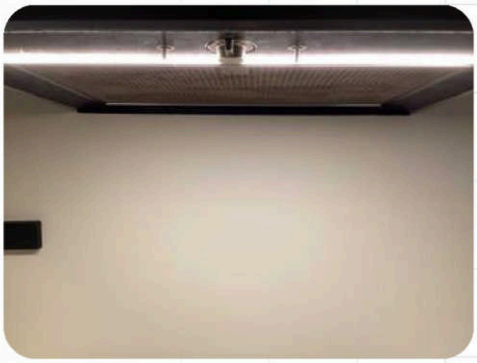
Innredningen fremstår i funksjonell og tilfredsstillende stand. Det ble ikke registrert synlige tegn til fukt eller skader i utsatte områder på befaringsdagen.

Komfyrvakt og lekkasjesikring er ikke montert.
Selv om det ikke var krav om dette på byggetidspunktet vurderes dette som et avvik fra dagens sikkerhetsnivå.

TG2 settes basert på avvik fra forventet sikkerhetsutstyr etter dagens norm og avhendingslov.

Konsekvens:
- Konsekvensen av å ikke ha lekkasjestopper på kjøkken kan være unødvendige vannskader.
- Konsekvensen av å ikke ha en komfyrvakt på kjøkkenet kan være økt risiko for brann.

Anbefalte tiltak:
- Det anbefales montering av lekkasjestopper.
- Det anbefales montering av komfyrvakt.

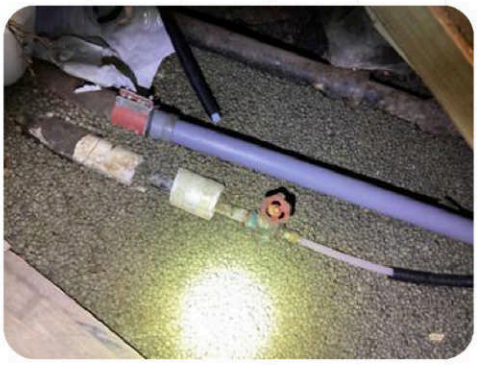
Avløpsrør er oppført i plast med forgrening til eldre støpejernsrør i krypkjeller.
Avløpsrør har varierende alder der spesielt støpejern har en moderat/større sannsynlighet for skader.
Det påpekes at det ikke er noen symptomer ved befaring.
Utvendige avløpsrør er fra opprinnelig byggeår. Disse ligger under bakkenivå og er ikke vurdert utover annet enn alder.
Det registreres normal avrenning fra tappesteder.
Kloakk er ikke luftet over tak.
Stakeluke er påvist i krypkjeller.
Det ble ikke registrert feil/mangler på anlegget.

TG2 settes med bakgrunn i alder på støpejernsrør med risiko for skader i tiden som kommer.

Konsekvens:
- Konsekvensen av alder på avsløpsrør av støpejern er at de kan være utsatt for slitasje, blokkeringer, lekkasjer m.m.

Anbefalte tiltak:
- Det ble ikke registrert behov for tiltak, men med tanke på alder kan skader plutselig oppstå.
- Det anbefales strømping eller planlegging om utskiftning av utvendig avløpsnett.

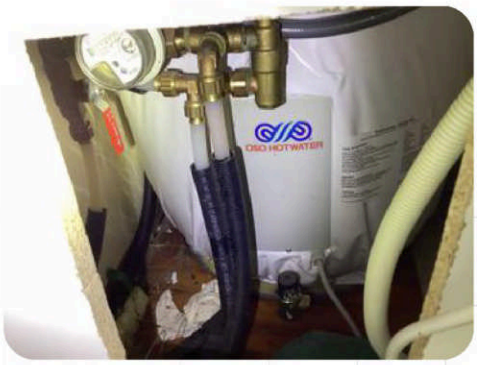
6.20 Varmtvannsbereder

Plassering bereder	**Kjøkkenbenk**
Fundament	**Kjøkkenskap med understøttelse**
Årstall	
2019

Er det manglende lekkasjesikring av bereder?	**Ja**
Er plugg (støpsel) på berederen brunsvidd?	**Nei**
Er det tegn til lekkasjer fra bereder?	**Nei**
Er bereder over 20 år?	**Nei**

TG2 settes da bereder er plassert i tørt rom uten lekkasjesikring og er er tilkoblet med vanlig stikkontakt.

Konsekvens/Anbefalte tiltak
Konsekvens: - Konsekvensen av at en bereder er tilkoblet med vanlig stikkontakt kan være en risiko for overbelastning av det elektriske anlegget, potensielle elektriske feil, eller brannfare siden en bereder ofte krever en fast tilkobling med en dedikert kurs for å håndtere den høye strømstyrken den kan trekke. - Konsekvensen av en bereder som er plassert i tørt rom uten lekkasjesikring kan medføre unødvendig vannskade på tilstøtende rom. Anbefalte tiltak: - Det anbefales å etablere direktetilkobling av bereder. - Det anbefales å etablere lekkasjestopper.

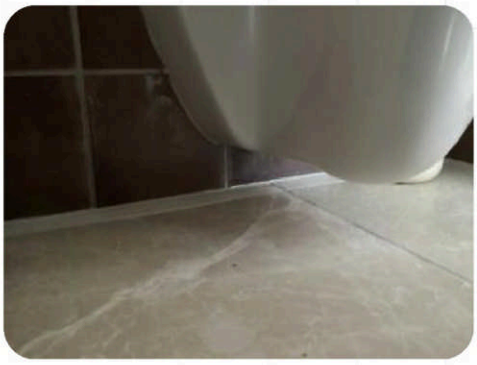
Sluk er av type rustfritt stål.
Det er synlig mansjett i klemring.

Membran/tettesjikt har en forventet levetid på 25år.
Forventet gjenværende levetid: 18år.
Tettesjikt har en alder som gjør tettheten sikker i tiden som kommer.
Slukløsning har en alder som gjør tettheten sikker i tiden som kommer.

TG2 settes da det ikke foreligger noen form for dokumentasjon på membran/tettesjikt.

Konsekvens:
- Manglende dokumentasjon på membran/tettesjikt innebærer usikkerhet om våtrommets fuktsikring og øker risikoen for skjulte fuktskader.

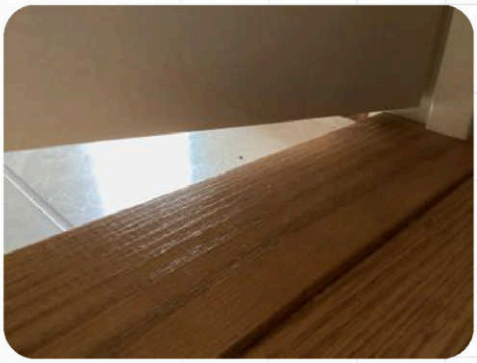
Oppsummering av sanitærutstyr TG-1

Det er ikke synlig drensåpning fra innebygget sisterne. Tece sisterner har godkjent løsning uten.
Det sanitære anlegget fremstår i god stand uten synlige skader.

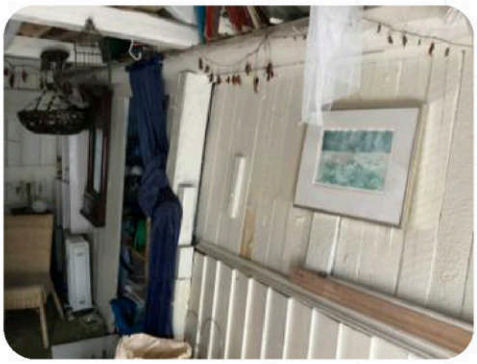
6.31 Anneks

TG 2 settes da det registreres synlige riss, tidligere vanninntrenging og tegn til aldring. Konstruksjonen har forhøyet risiko for fuktinnsig og redusert tetthet.

TG3 settes med bakgrunn i påviste fuktmålinger.
