EIKORNRØDVEGEN 40

Tilstandsrapport

Enebolig
Eikornrødvegen 40, 3713 SKIEN
SKIEN kommune
gnr. 63, bnr. 112

Befaringsdato: 20.01.2026 **Rapportdato:** 18.02.2026 **Oppdragsnr.:** 18885-2994 **Referansenummer:** HH1524

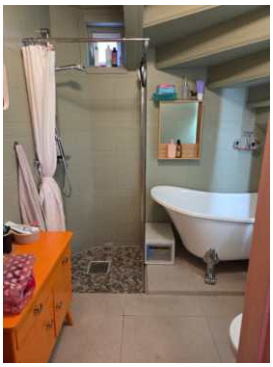
TG 3 Generell

Bad i 1.etasje har etablert fliser på vegg og gulvflater. Det er montert gulvmontert toalett, innredning med servant med ett-hånds armatur, badekar og dusjnisje i fliser. Ventilasjon består av el-ventil i vegg.
Det er etablert sluk i gulv i dusjnisje. Sluk består av plastsluk type Joti.
Vindu i våtsone. Gulv er flatt/mindre lokalt fall rundt sluk.
Dokumentasjon på utført våtromsarbeider er ikke fremlagt

Vurdering av avvik:
• Våtrommet må oppgraderes for å tåle normal bruk etter dagens krav.

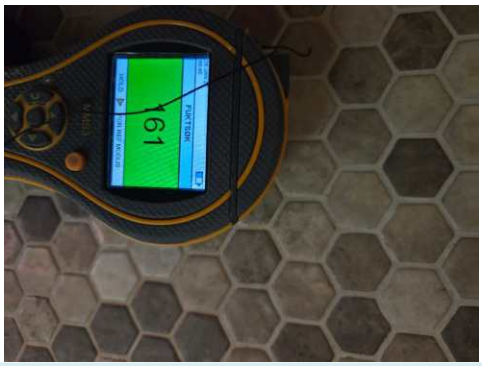
TG 1 Tilliggende konstruksjoner våtrom

Ved bruk av fuktindikator i våtsoner ble ingen unormale fuktverdier målt.
