AUSTRE SAGSTADVEGEN 21

Tilstandsrapport

Austre Sagstadvegen 21, 5243 FANA

Befaringsdato: 14.01.2026 **Rapportdato:** 16.01.2026 **Oppdragsnr.:** 20209-3161 **Referansenummer:** OQ4515

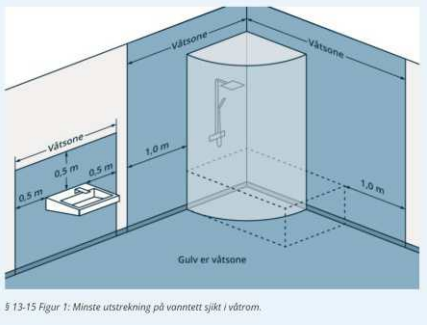
TG 2 Overflater vegger og himling

Microsement på vegger, spilehimling med spotlights.

Vurdering av avvik:
• Det er vindu/dør med ikke fuktbestandige materialer i våtsonen (ved vask, dusj, badekar, osv.), løsningen eller byggematerialet er uegnet.

Konsekvens/tiltak
• Uegnede materialer må fuktbeskyttes/utskiftes.

• Det er ikke uvanlig at dør el vindu er innenfor definert våtsone (i dette tilfelle ved badekar), ofte fungerer våtrom med slike avvik uten at det fører til skader/problemer, men det avviker fra teknisk forskrift og det anbefales å fuktbeskytte utsatte materialer for å sikre mot potensielle skader.
